## 1. Kuninkaan ja keisarin sotilashallinnon alaisuudessa: satama-, muonitus- ja majoitussaari

## 2. Suuriruhtinaskunnan siviilihallinnon alaisuudessa: kruununmakasiinin suunnittelu, rakentaminen ja käyttö

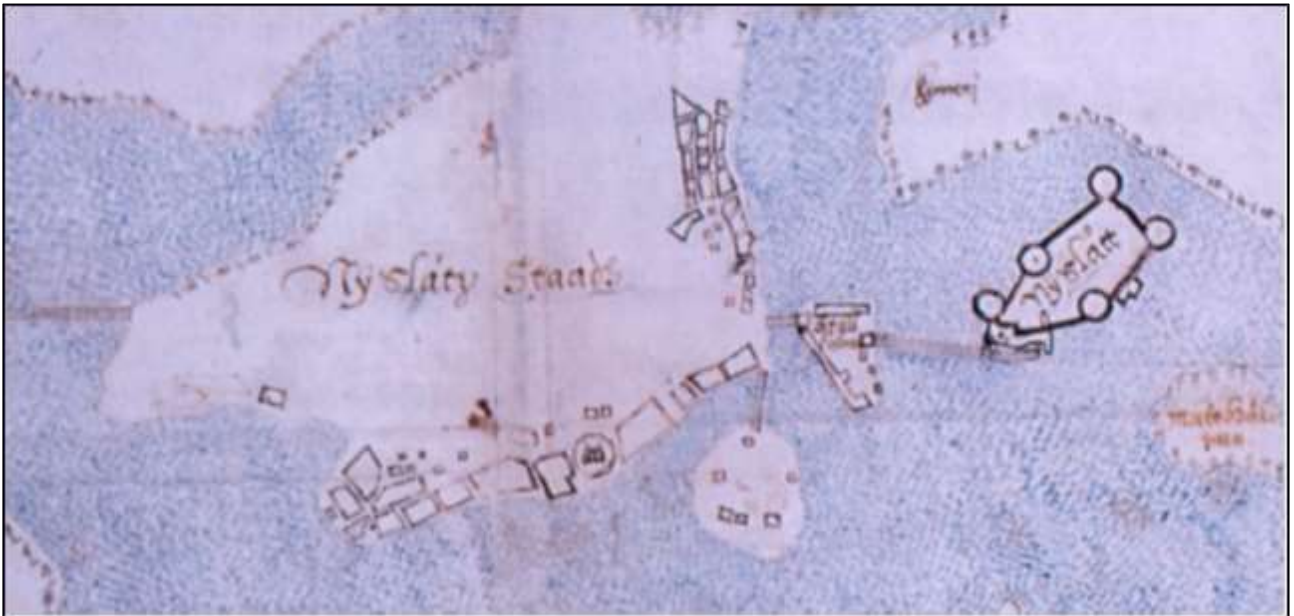
Osakopio vuoden 1639 yleiskartasta. SLNMM 1275:340.

Kaupungin perustamisvuoden yleiskartta vuodelta 1639 kuvaa olemassa olevia tontteja, rakennuksia ja rakenteita kaupunkiprivilegioiden antamisen jälkeen<sup>4</sup>. Kavas(si)saareen johtaa silta, ja saareen on piirretty kuusi rakennusta, joiden lukumäärää vastaa 1550–1560-luvulla mainittuja neljää tupaa, saunaa ja aittaa.

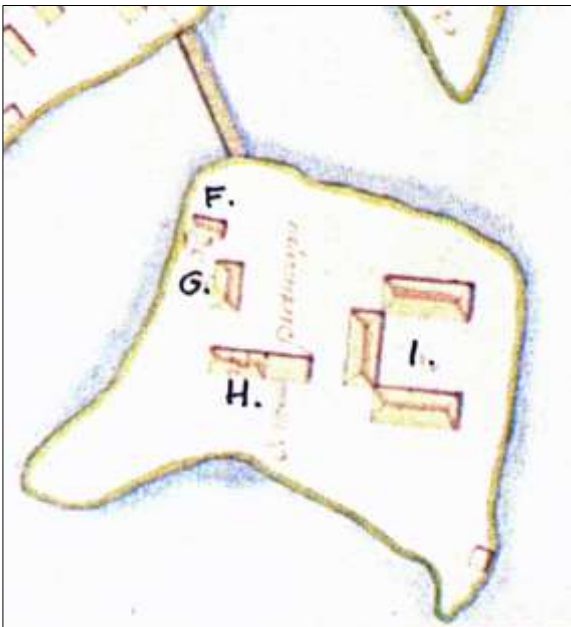
Piirikaupungin kartta vuodelta 1802. F. Insinöörikomennuskunnan vanha talo G. Insinöörikomennuskunnan vanha työpaja H. Insinöörikomennuskunnan varastorakennus I. muonavarikoita. Enqvist 2003, Piirikaupungin kartta v. 1802 (1799).

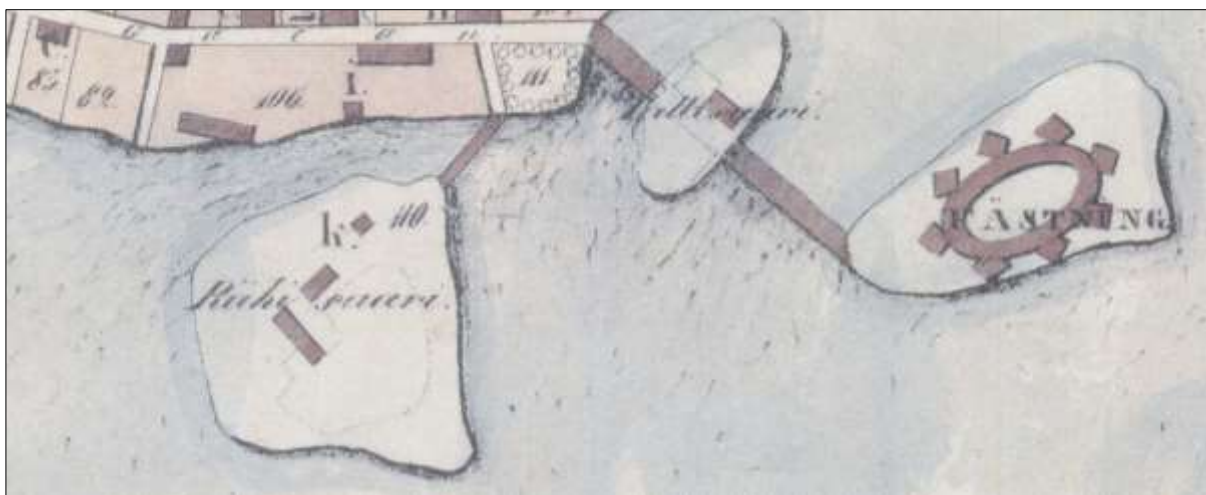
SLNKA, Claes Gyldeénin kaupunkikartta v. 1843.

Riihisaareen johtavaa siltaa kunnostettiin vuonna 1820. Silta oli perustettu viiden kivillä täytetyn tukiarkun varaan, ja sen pituus oli noin 51 m, leveys kahdeksan metriä ja sillassa oli kolmijohteinen kaide. Seuraavan kerran silta uusittiin vuonna 1850, kun saareen oli päätetty perustaa kruunun jyvämakasiini.<sup>10</sup> 1800-luvun kartoista maanmittari G. R. Gahmbergin vuonna 1818 (renovoitu v. 1825) tekemässä kartassa Riihisaareen on merkitty vain silta. Sen sijaan vuodelta 1843 Riihisaaren rakennuskannasta on olemassa varsin yksityiskohtaista tietoa. Maanmittari C. W. Gyldeén julkaisi 1840-luvulla karttasarjan Suomen kaupungeista. Savonlinnan osalta kartta perustuu Gahmbergin kartan tietoihin, joita lienee täydennetty muuttuneen tilan mukaan. Kartta on esittelykartta, johon on merkitty kirjaintunnuksin julkiset rakennukset. Riihisaareen on piirretty silta ja kolme rakennusta, jotka on nimetty sotilaskasarmeiksi.<sup>11</sup>

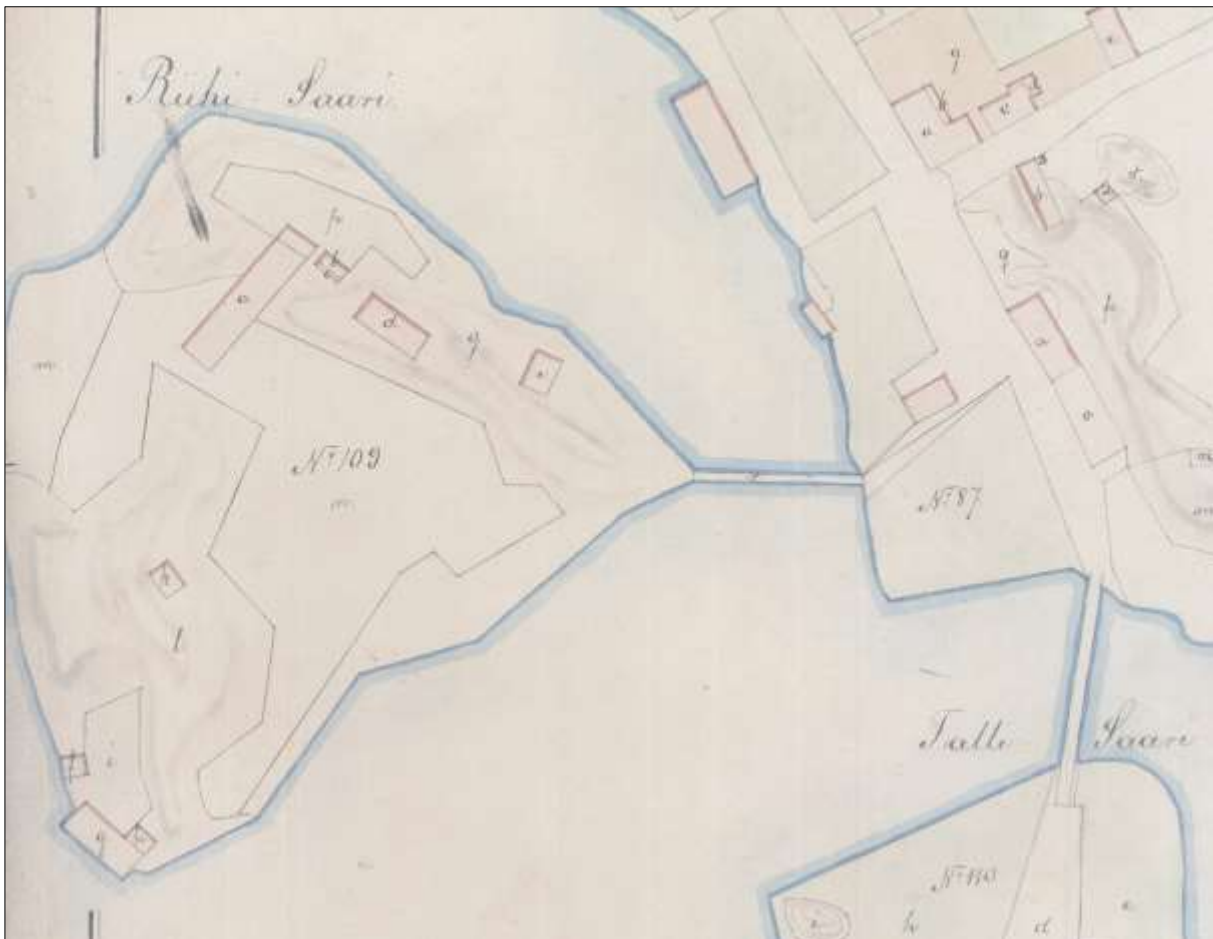
Poppiuksen vuoden 1843 kartasta on myös vuodelta 1901 tehty kopio Savonlinnan kaupunginarkistossa, joka eroaa lastauspaikka-merkinnän (o) osalta vuoden 1923 karttaotteesta. SLNKA, Gabr. Poppiuksen kaupunkikartta 1843, kopioinut 1901 kaup.ins. Alvar Enlund.

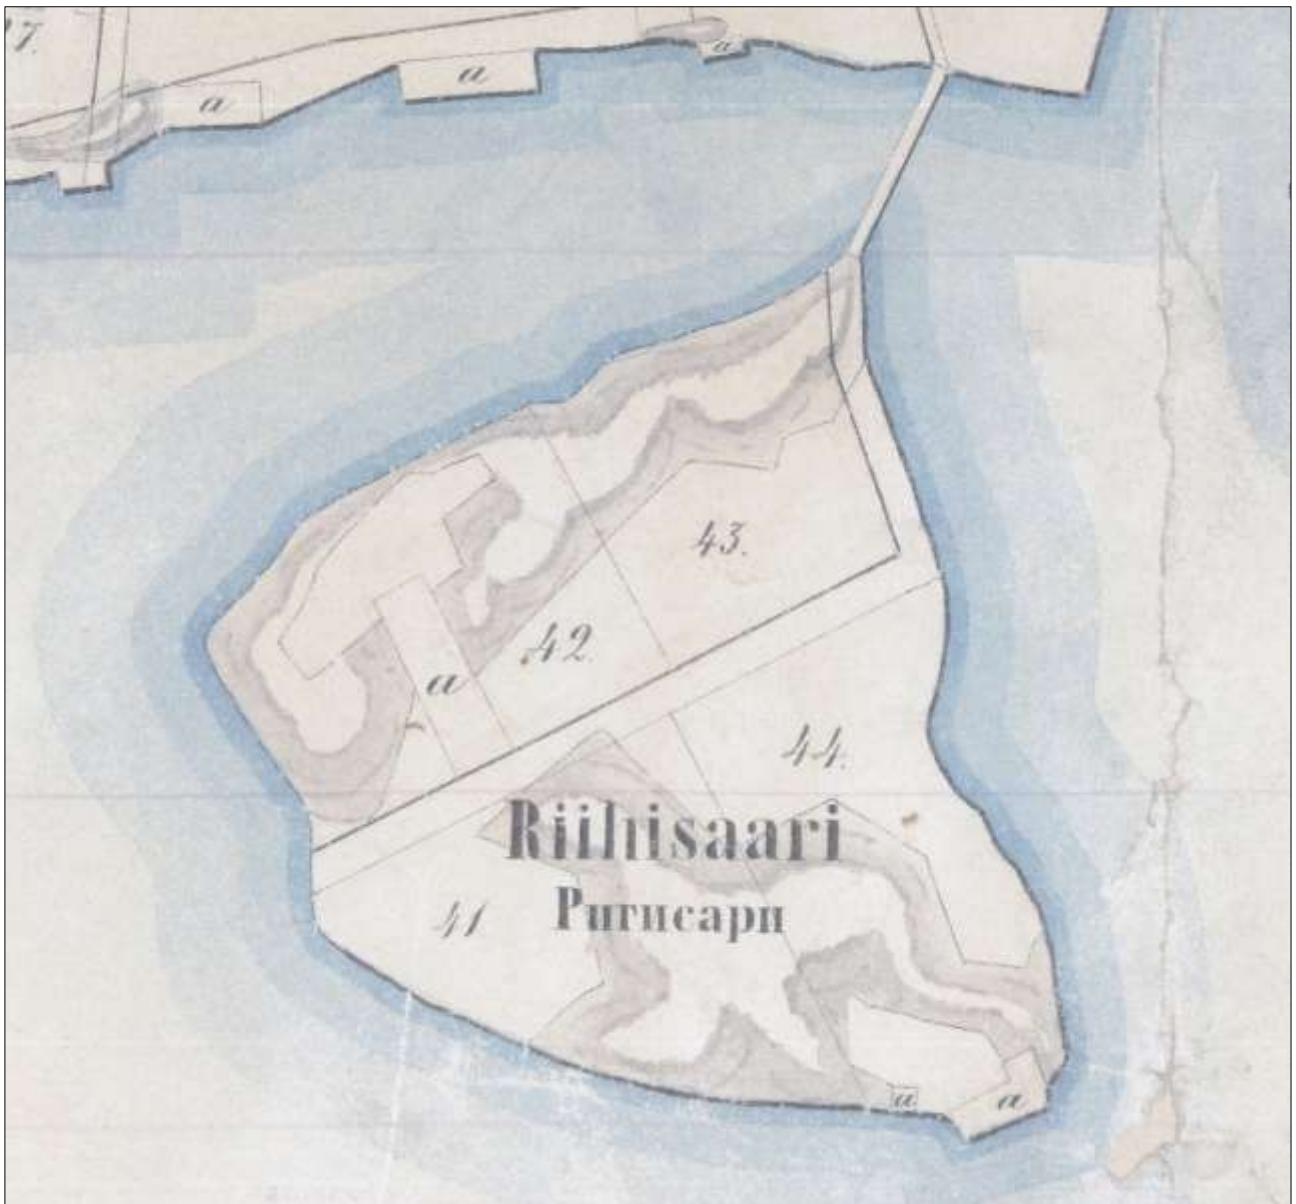
SLNKA, 29.11.1848 vahvistettu asemakaava.

Senaatti ei vahvistanut vuoden 1843 asemakaavaa, joten maanmittari Ernst Ulrich Hillbom laati uuden asemakaavan, joka valmistui syksyllä 1846, ja joka vahvistettiin marraskuussa 1848. Asemakaavassa näkyy osin tavoiteltu tilanne (Riihisaareen on merkitty neljä tonttia – vuoden 1843 mittauksessa niitä oli yksi ja

saaren länsirannalle johtava tie) ja osin olemassa oleva rakennuskanta (makasiini, liiteri sekä kauppias Hyypöläisen saunatupa ja kamari) ja saaren johtava silta.<sup>14</sup>

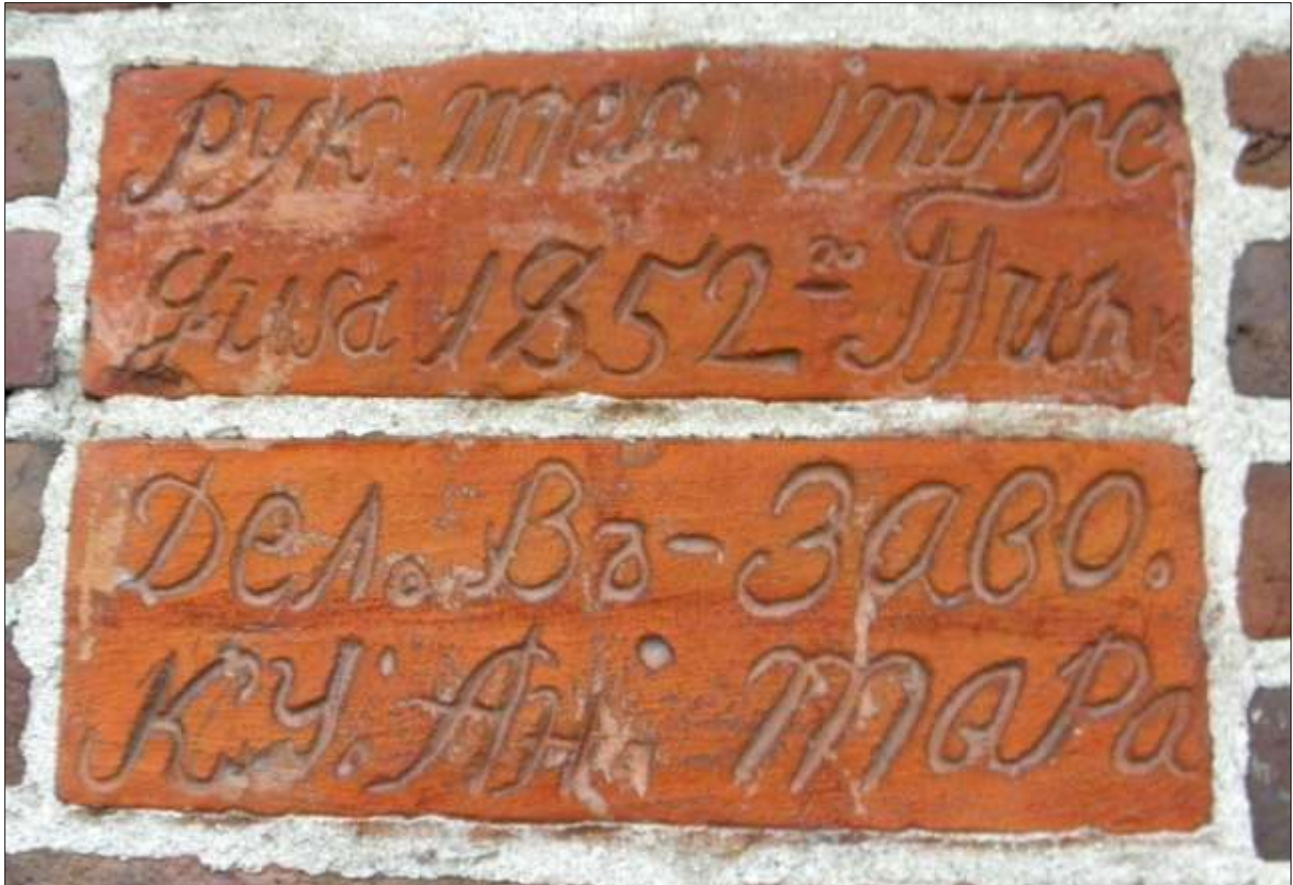
Selvittämättömät venäjänkieliset lyhenteet makasiinin pohjoispään sisäänkäynnin yläpuolella. MMT, SLN\_Riihisaari\_09102012.jpg.

Rakennusvaiheessa pohjoispään ulko-oven yläpuolella, toisen kerroksen ikkuna-aukkojen väliin on muurattu päällekkäin kaksi tiiltä, jotka ovat korkeudeltaan ja leveydeltään noin kaksi kertaa normaaliitiiltä suurempia. Samalla kohtaa sisäseinässä on yksi leveämpi tiili. Kaikissa tiileissä on kirjoitus. Ulkoseinän tiilistä on selvillä vain rakennuksen valmistumisvuosi – muusta venäjänkielisestä kaiverretusta/hakatusta tekstistä ei ole selvyyttä. Sanat ovat lyhennettyjä, mutta ne eivät ole vakiolyhenteitä<sup>27</sup>.

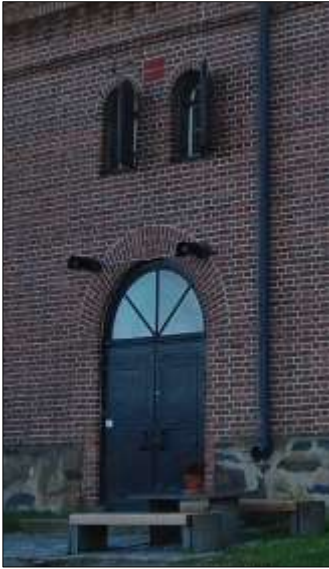
Makasiinin pääsisäänkäynti (ovessa on rakentamisaajan lukko). Kivijalka koostuu laastilla sidotuista kallionlohkareista. Ovi- ja ikkuna-aukoissa on puolikaaren muotoinen holvi. Ikkuna-aukkojen yläpuolella näkyy venäjänkielistä kirjoitusta sisältävät tiilet. MMT, 05\_SLN\_Riihisaari\_25102012.jpg, osakuva.

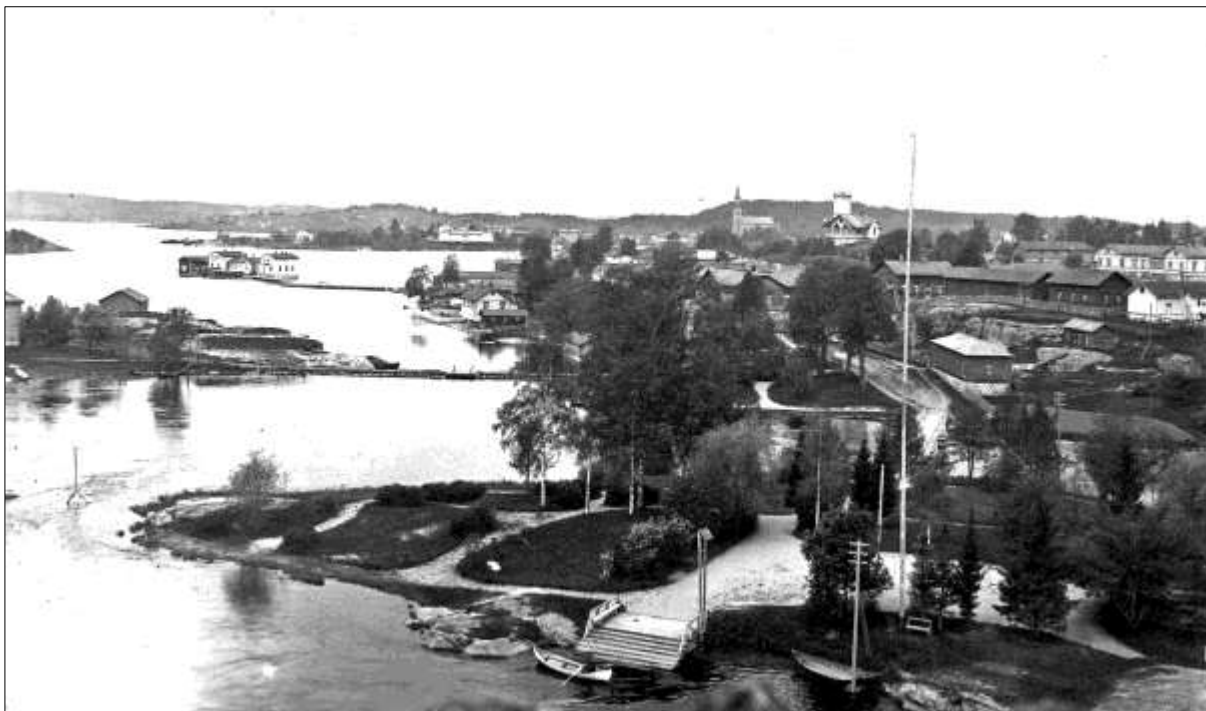
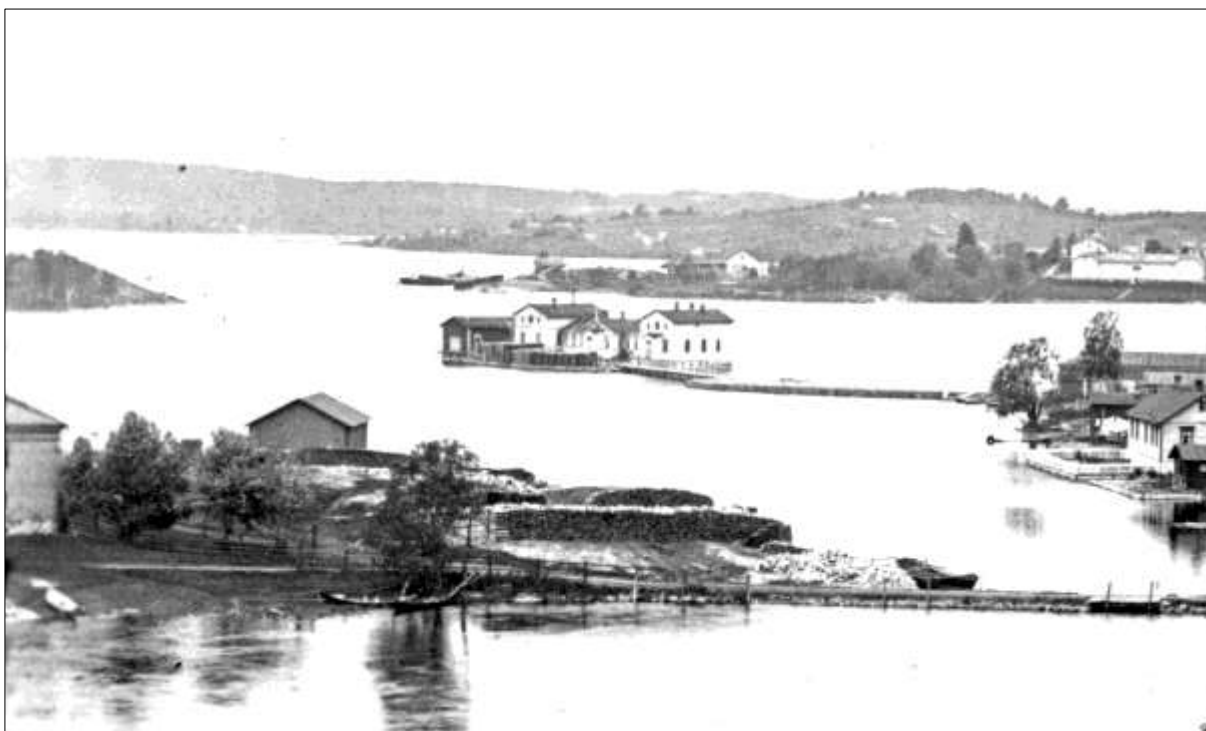
Riihisaari kuvattuna Olavinlinnasta vuosien 1898–1907 välisenä aikana, todennäköisesti 1900-luvun puolella. Kuva ja osasuurenno  
Riihisaaren osalta. Vasemmalla makasiinin nurkka, länsirannalle on pystytetty rakennus ja pohjoisrannalla on halkovarastoja.  
Saarelle johtava silta on suurelta osin kannasta, jonka keskiosassa on varsinainen silta. SLNMM 85:1, originaali Keski-Suomen  
museo.

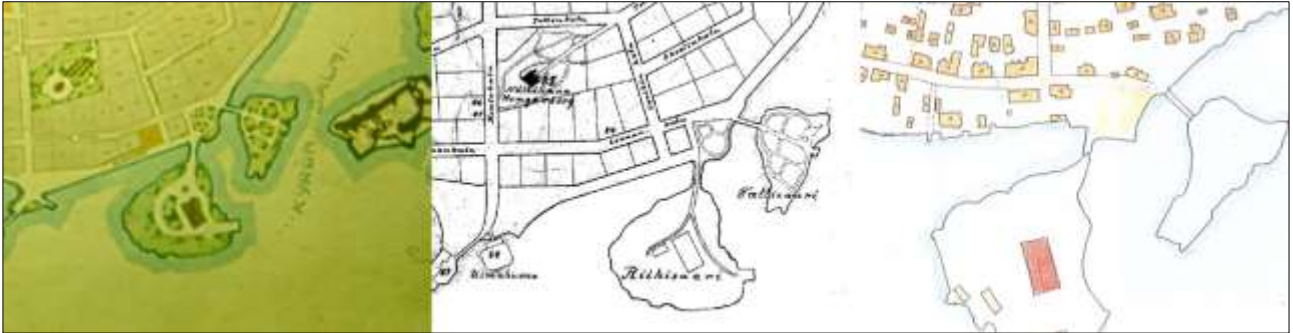
Vasemmalta oikealla: 1920–1930-luvun asemakartta, maanmittaushallituksen painama v. 1927 asemakartta ja P. Enqvistin 1920-luvun ennallistuskartta. SLNMM 1275:384; SLNMM, Savonlinnan kaupunkikartta 1927; Enqvist 2003, ensimmäisen kaupunginosan rakennettu tilanne 1920-luvun lopulla.

Enqvistin kartan rakennukset (parakit ja pesutupa) liittyvät myöhempään aikaan, koska niitä ei näy vuosien 1928, 1934 ja 1938 kuvissa<sup>56</sup>. Makasiinin ja saaren muutokset 1920-luvun puolivälistä 1950-luvun alkuun näkyvät tarkemmin valokuvissa sekä myöhemmissä rakennuspiirustuksissa. Hungerborgista eli Nälkälinnanmäen näkötorjasta 1920-luvulla otetussa valokuvassa näkyy saaren länsirannalle vedenrajassa oleva rakennus, ja sen lisäksi makasiinin taakse on pystytetty uusi rakennus<sup>57</sup>. Vedenrajaan pystytetty rakennus on ollut pystyssä enintään vuonna 1898 tai viimeistään vuonna 1916<sup>58</sup>, ja se olisi purettu viimeistään vuonna 1926 (vuoden 1927 asemakartan mukaan). Samasta näkötorjasta vuonna 1928 otetussa kuvassa näkyy em. takasivulle poikittain makasiinin nähden oleva rakennus, sekä halkopinojen täyttämä pohjoisranta ja saaren länsireunalla oleva aitaus<sup>59</sup> – sen sijaan länsirannan rakennus on purettu.

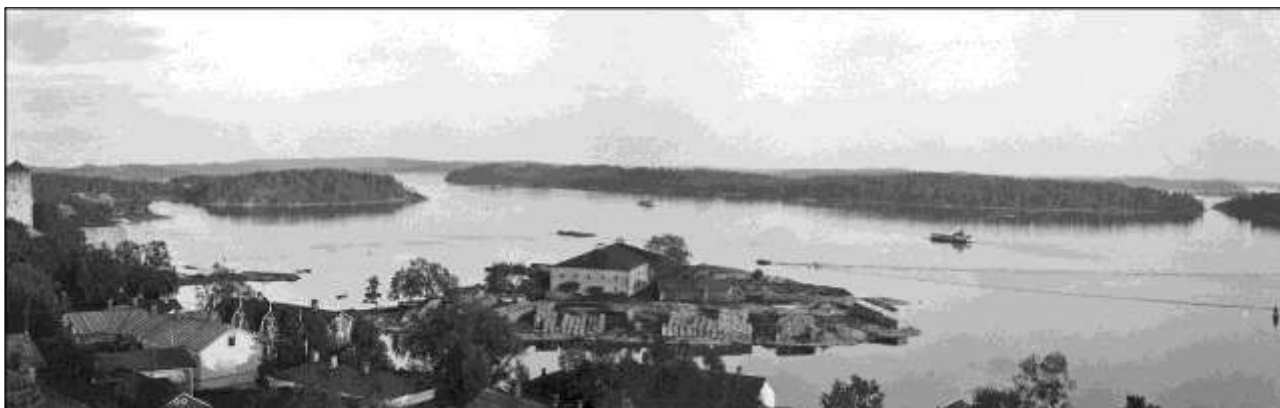
Riihisaari vuonna 1928: makasiini ja yksi ulkorakennus länsirannalla. Linnanpuoleisella rannalla näkyy laituri. SLNMM 1129:3–4.

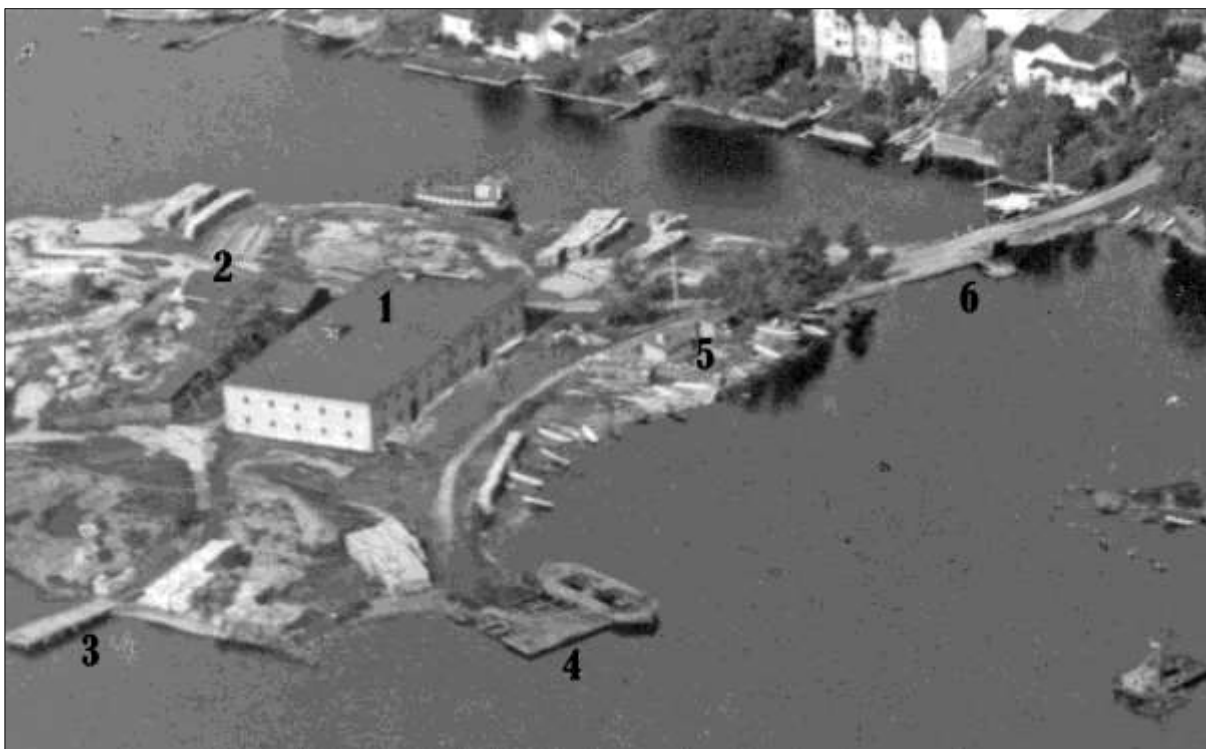
Riihisaari vuonna 1934. (1) makasiini, (2) varastorakennus, (3) halko(?)laituri, (4) lantalaituri, (5) kaksi pientä rakennusta, (6) pyykkilaituri. SLNMM 59:33, osakuva, lisäykset Jorma Hytönen.

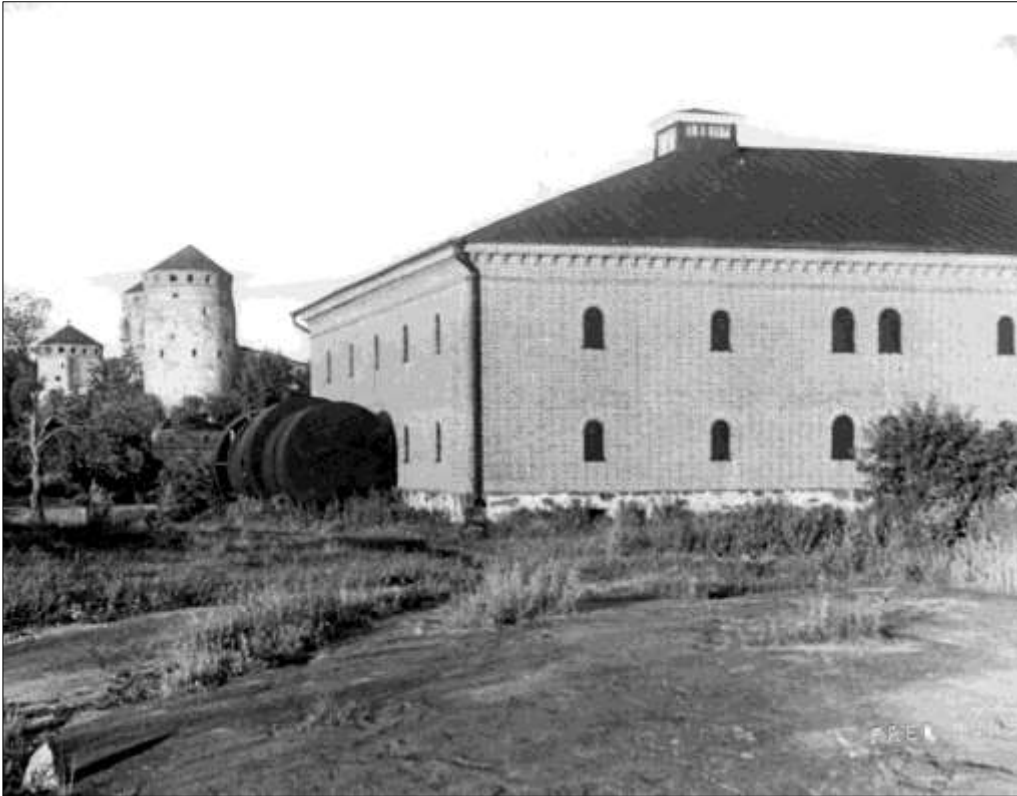
Riihisaari, pohjoispäädyssä kaapelikeloja. 1935, SLNMM 78:15.

halkopinotkin, ja makasiinin pohjoispäätyyn varastoitii kahdeksan suurta kaapelikelaa. Vuoteen 1938 mennessä makasiinissa ei näy ulkoisia muutoksia. 1930-luvulla makasiiniin vedetään sähköt ilmajohdolla.<sup>62</sup>

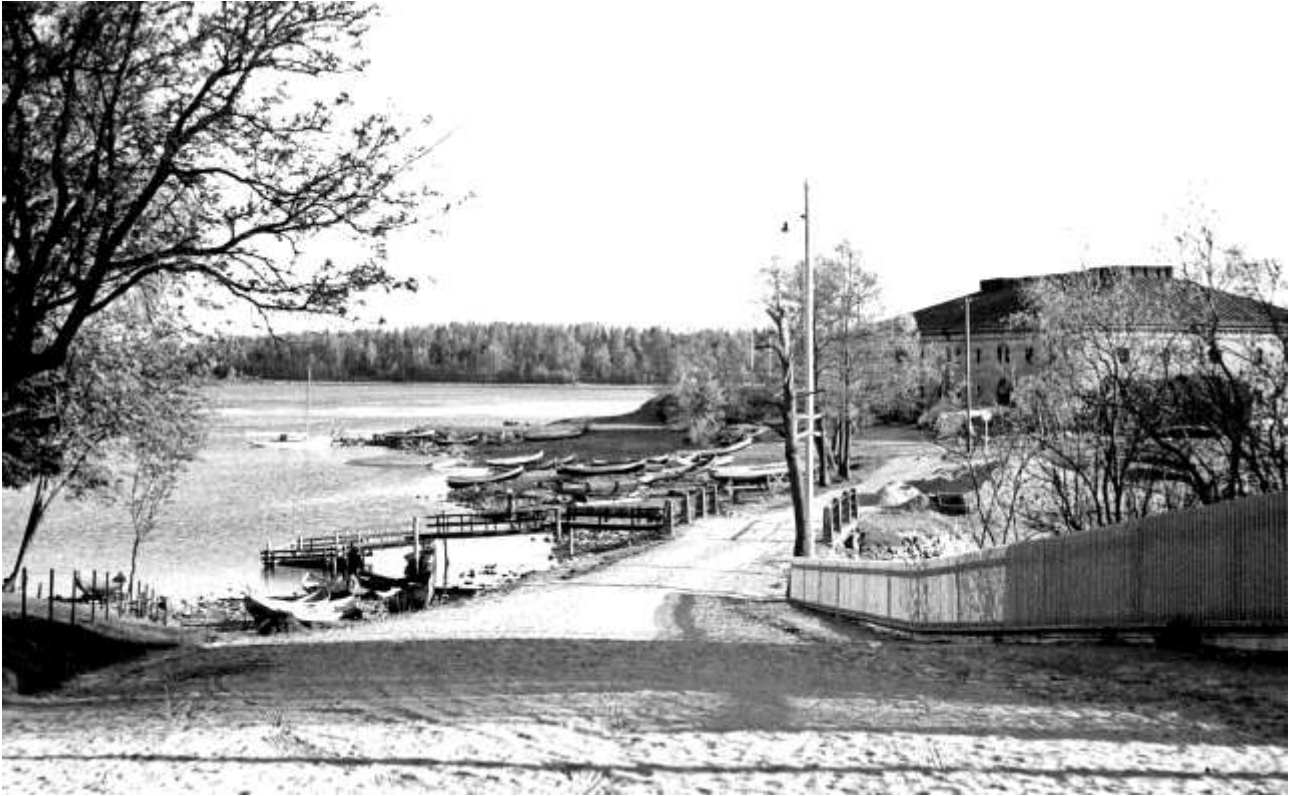
Riihisaari, 1940–1950-luku. Kattolyhdyt on purettu, mutta niiden tilalla on alkuperäisiä suurempia tasanteita. Nämä saattavat olla sota-aikana tehtyjä muutostöitä liittyen ilmavalvontaan tai -puolustukseen. Esim. talvisodan alussa Savonlinnan Kalkkiuuninniemen (Kalkkuinniemen) ns. Nurmen talon mansardikatolla asennettiin 20 mm:n ilmatorjuntatykki puiselle tasanteelle (Kuronen 2009, s. 7.). Lantalaituria ei enää ole – vrt. edellinen valokuva. SLNMM 49:3254.

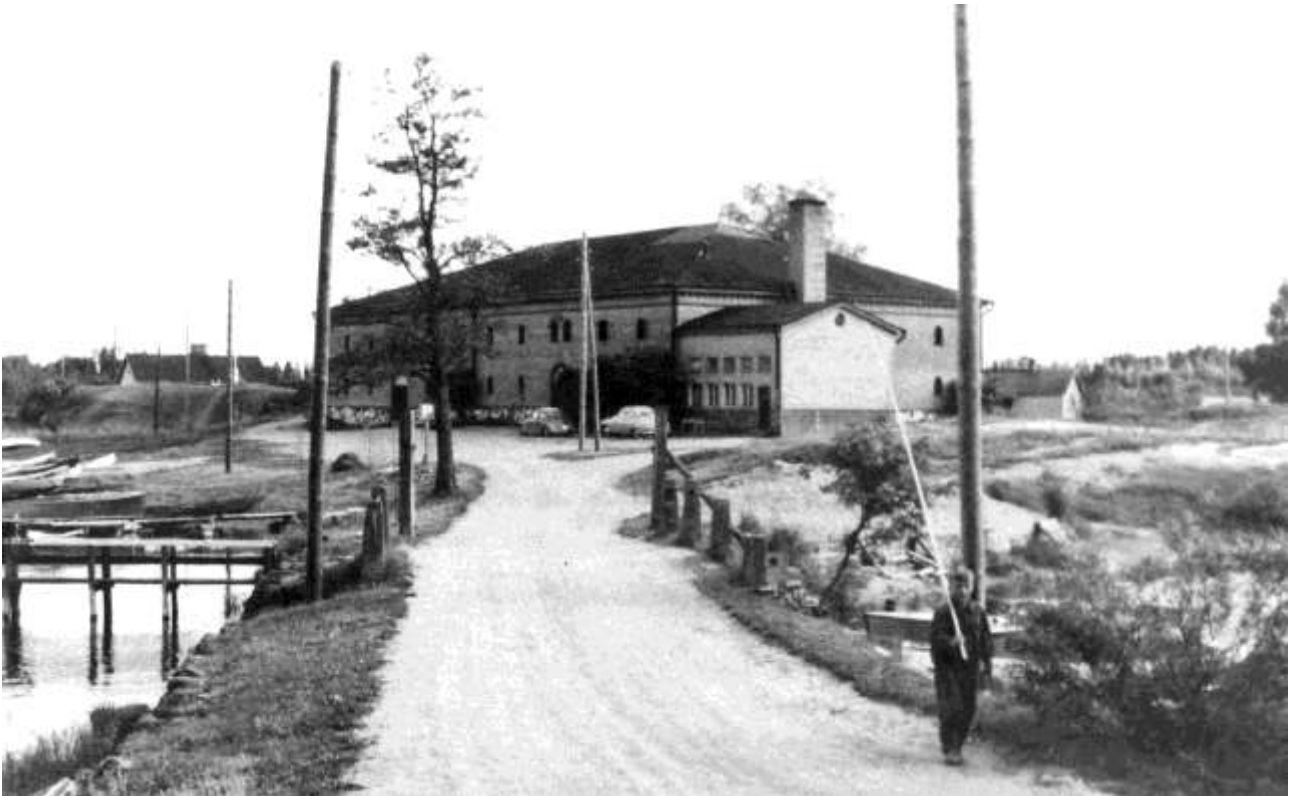
Riihisaari, 1950-luku. Kattolyhdyt on poistettu kokonaan ja tilalle laitettu pelti erottuu maalaamattomana. Makasiinin kummallakin sivulla erottuvat asuinparakit. SLNMM 78:16.

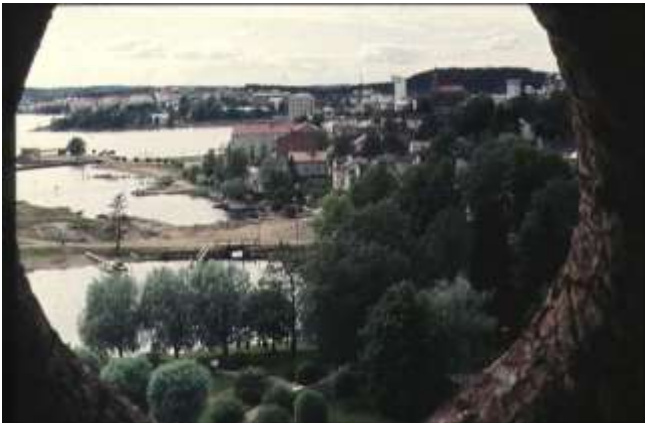
Juhannuksena 1959 otetussa kuvassa näkyy keskeneräinen salmen täyttö Riihisaaren ja kaupungin välillä. SLNMM 1165:187.

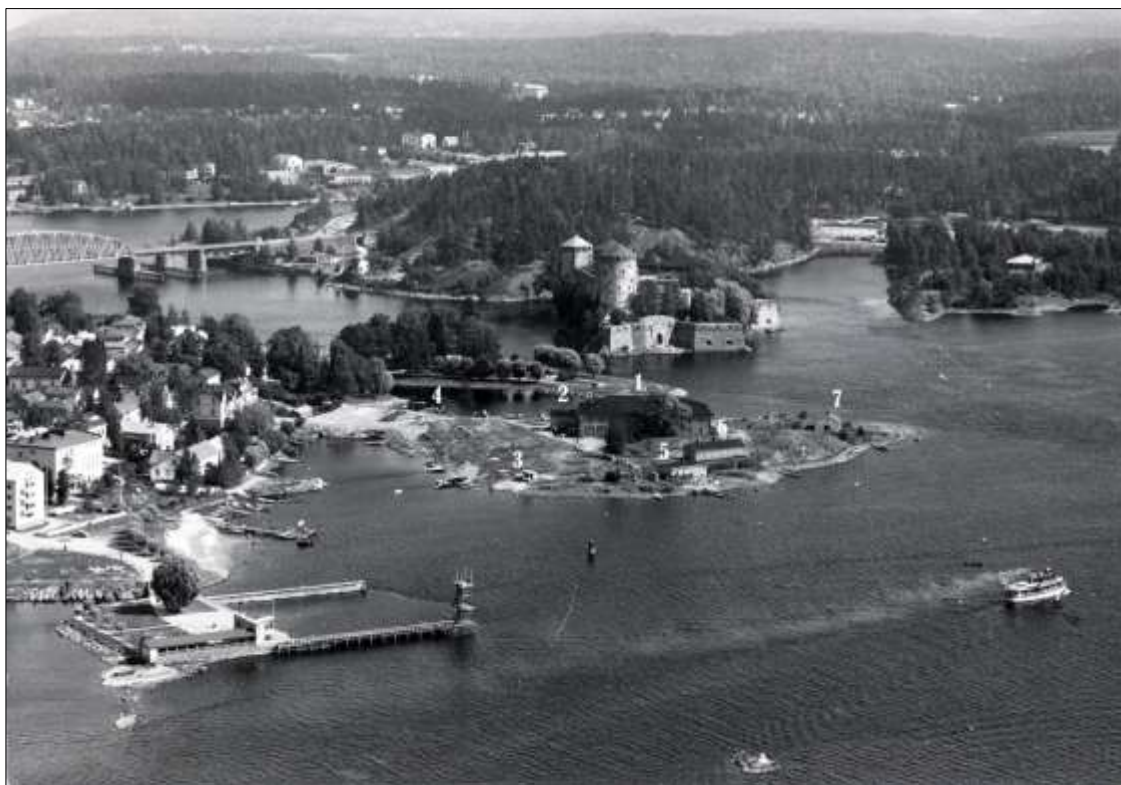
Riihisaari, 1960–1962. Saarella olevat rakennukset: (1) makasiini, (2) pesulasiipi, (3) etualan rannalla Gulfin pieni parakki ja laituri, (4) pyykkilaituri, (5) sauna ja pesutupa, (6) asuinparakki ja (7) asuinparakki. SLNMM 1190:3.

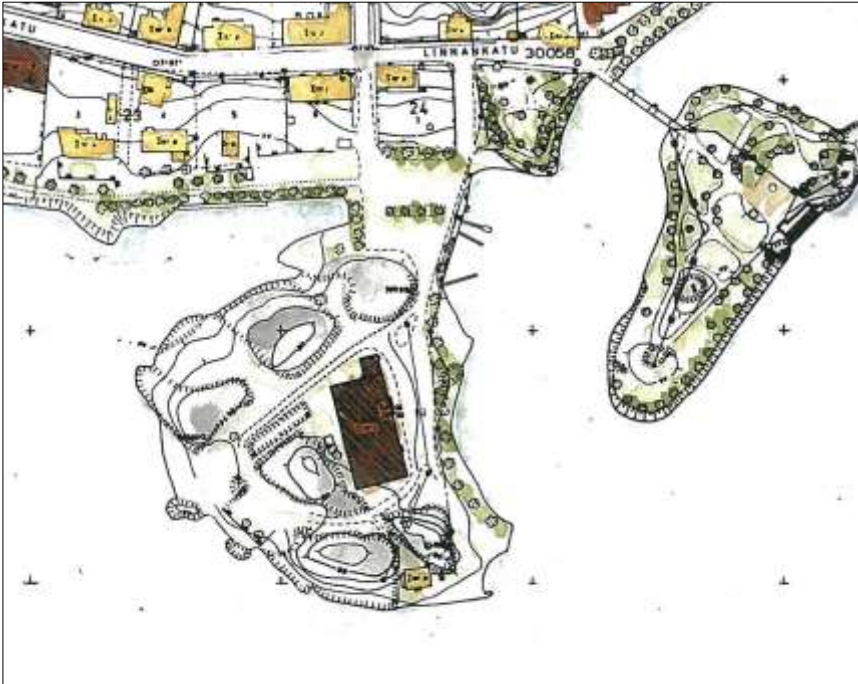
Ennallistuspiirros Riihisaaresta vuodelta 1965. Makasiini kylkiäisineen ja etelärannan parakki muodostavat saaren rakennuskannan. Pyykkilaituri on vielä paikoillaan salmen täyttömaalla – myöhemmin sen siirrettiin saaren länsirannalle. Hopeapajuistutukset kiertävät Riihisaaren itärantaa. Enqvist 2003, ensimmäisen kaupunginosan rakennettu tilanne v. 1965.

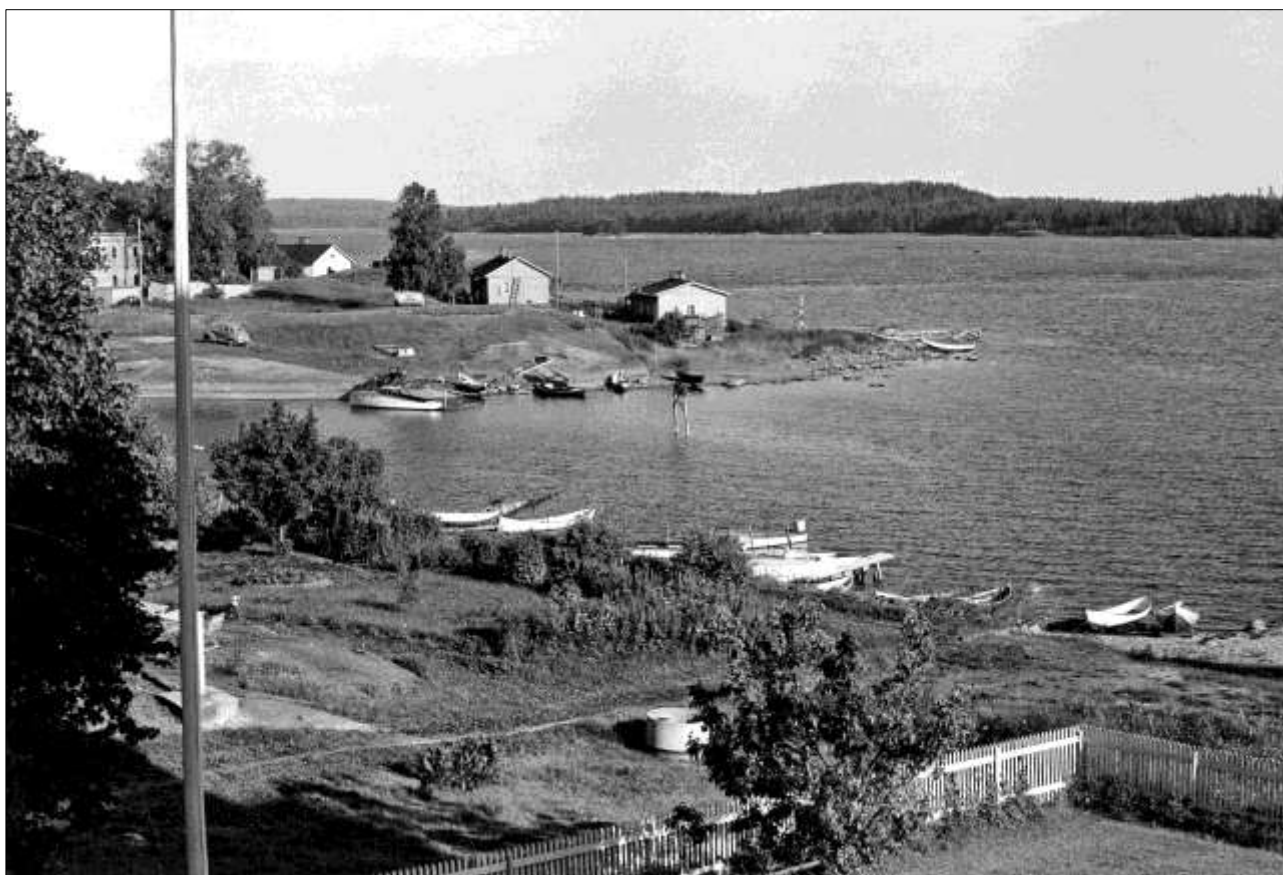
Riihisaaren länsirantaa 1960-luvun alussa. Vasemmalla näkyy makasiinin takasivua, keskellä kaksi asuinparakkia ja oikealla sauna- ja pesutupa. SLNMM 193:121.

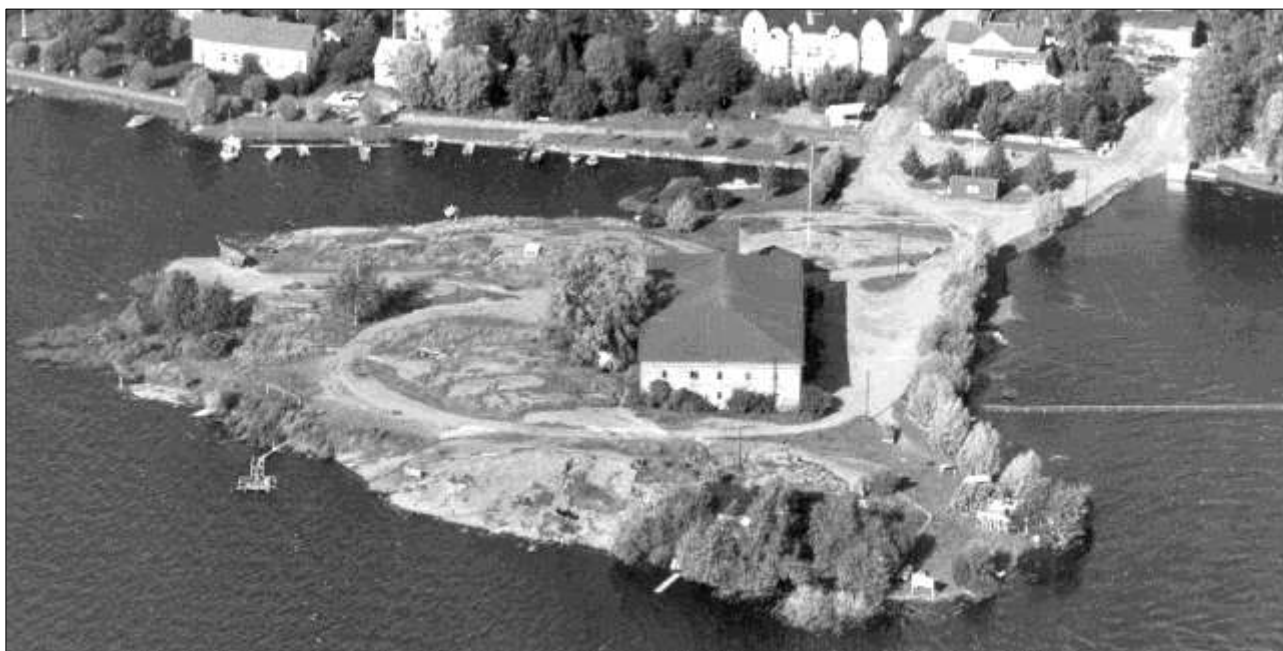
Riihisaari Ilmavalokuvassa 28.5.1977. Länsirannan parakki sekä sauna- ja pesutupa on purettu, eteläkärjessä puiden siimeksessä on vielä toinen parakki asuinkäytössä. Länsirannalla erottuvat pyykkilaituri ja kuivausteline. SLNMM 75:1.

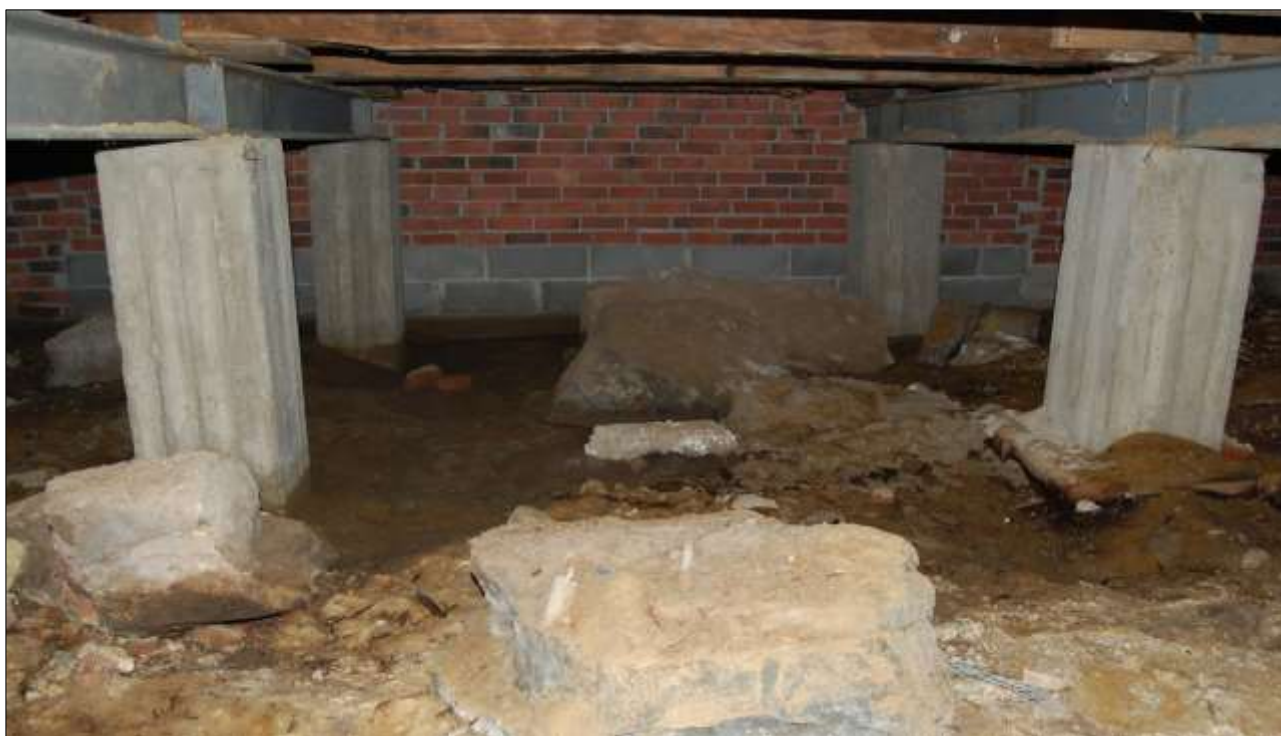
Makasiinin rossipohjan pohjoispäätä 24.10.2012. Betoni-tiili-Leca-harkkoseinän toisella puolella on rossipohjan keskimäinen osa, jonka lattialuukku on näyttelyrakenteiden alla piilossa. Etualan kivet ovat lattiavasojen kannattimia vuosilta 1851–1852. Ne korvattiin vuosien 1981–1984 aikana betonipilareilla ja teräspalkeilla. MMT, 05\_SLN\_Riihisaari\_24102012.jpg.

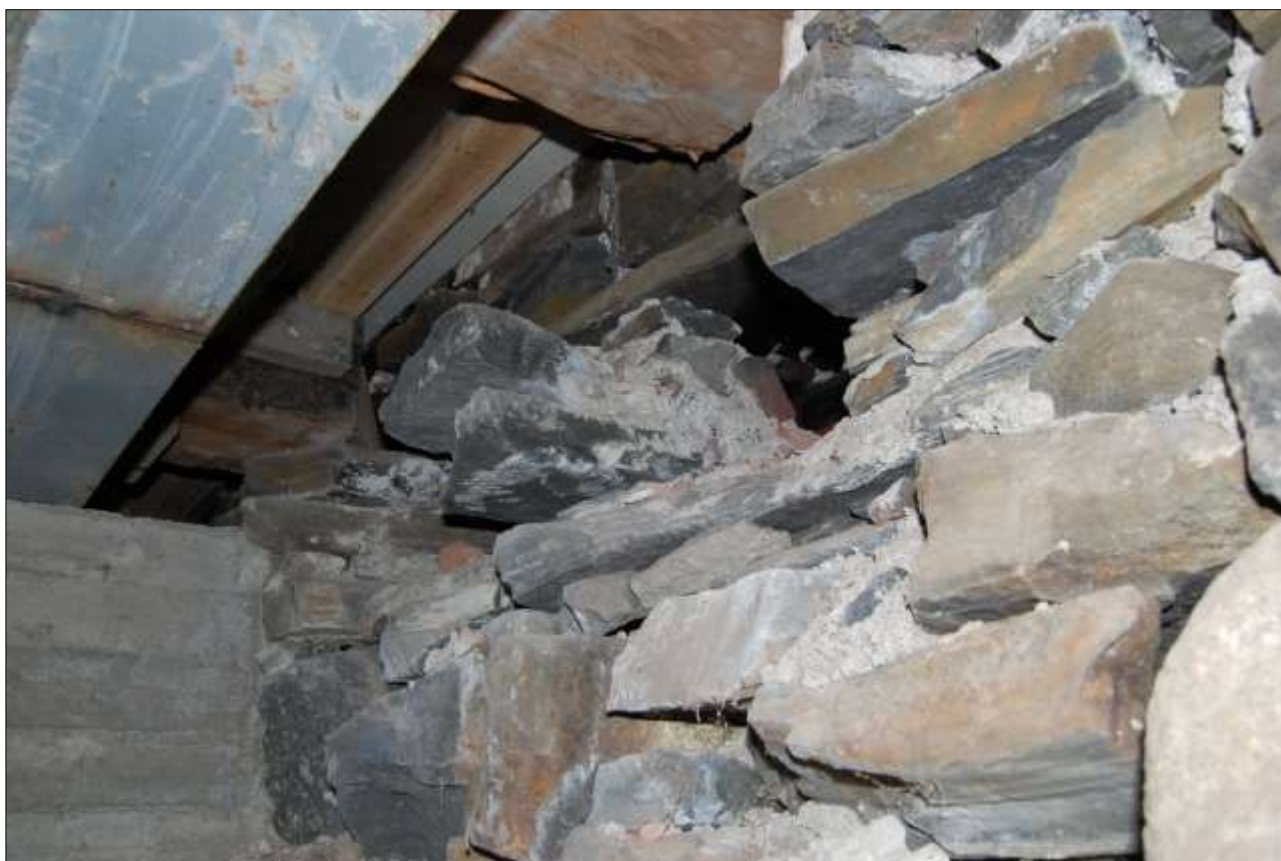
Makasiinin rossipohjan pohjoispäätä 24.10.2012. Lattiavasojen päät eivät lepää enää kivijalan päällä. Kuvassa pienempää liuskeista kivijalkaa, keskellä tuuletuskolo. MMT, 10\_SLN\_Riihisaari\_24102012.jpg.

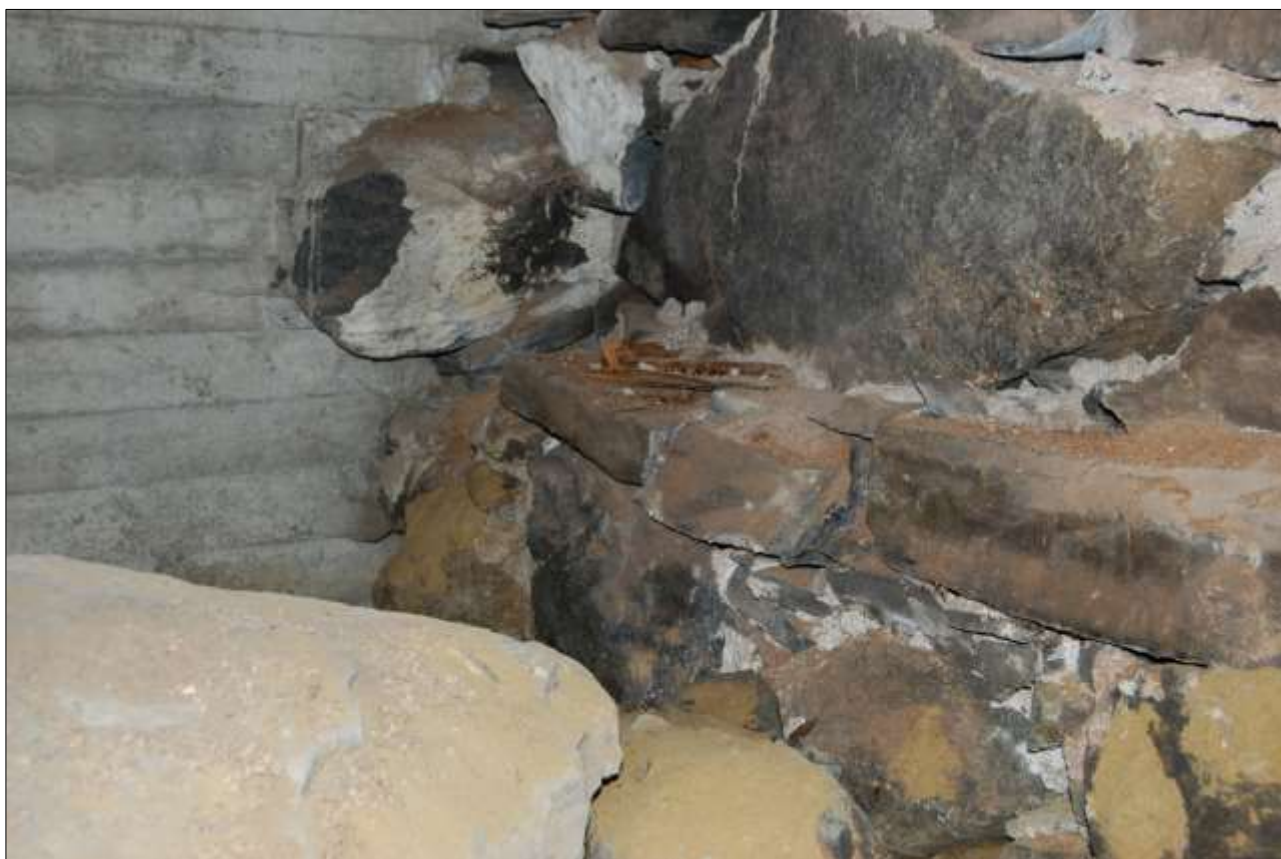
Makasiinin rossipohjan eteläpään julkisivun puoleinen perusta 24.10.2012. Alaosa on ladottu leveämmäksi anturaksi. MMT, 21\_SLN\_Riihisaari\_24102012.jpg.

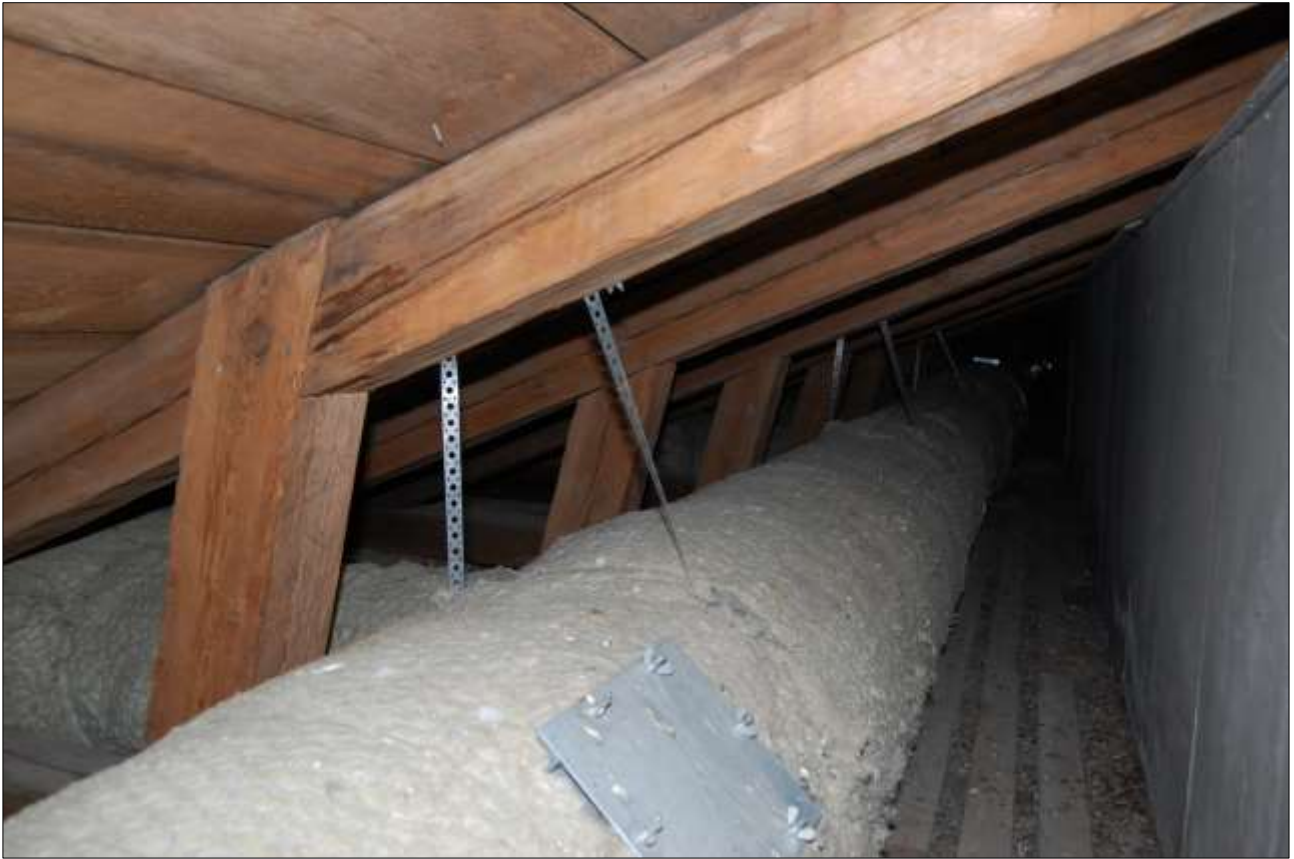
Makasiinin kolmas kerros, takasivu, keskikohta. Kattovasat, kontti- ja k p l rakenteet. Ruodelaudoitus on 1980-luvun alun kunnostuksen aikaista. MMT, 25\_SLN\_Riihisaari\_24102012.jpg.
