## 1. Kuninkaan ja keisarin sotilashallinnon alaisuudessa: satama-, muonitus- ja majoitussaari

## 2. Suuriruhtinaskunnan siviilihallinnon alaisuudessa: kruununmakasiinin suunnittelu, rakentaminen ja käyttö

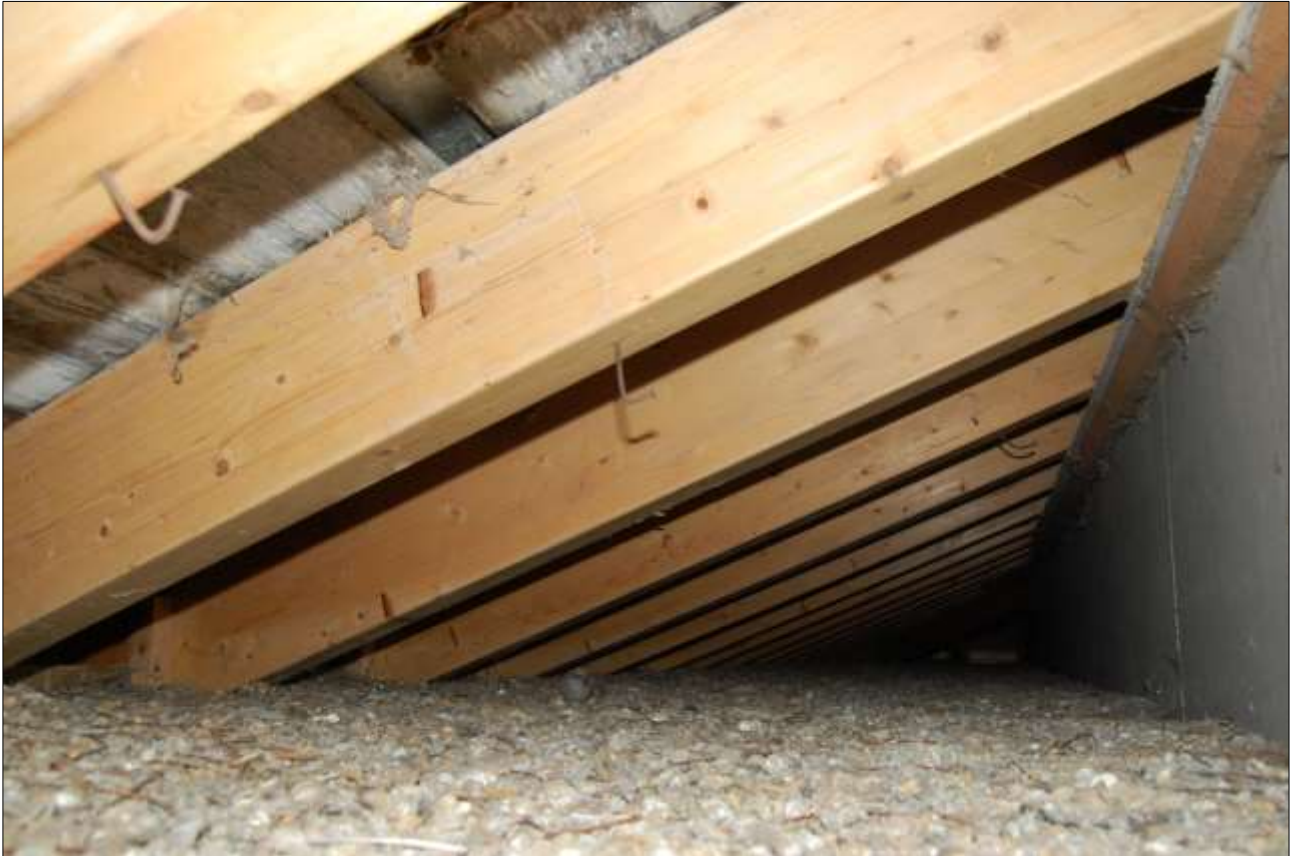
Makasiinin kolmas kerros, takasivu, pohjoisp  . Kattovasat (liimapuupalkit, Vierum  en Teollisuus Oy) ovat 1980-luvun alun kunnostuksen aikaista. MMT, 29\_SLN\_Riihisaari\_24102012.jpg.

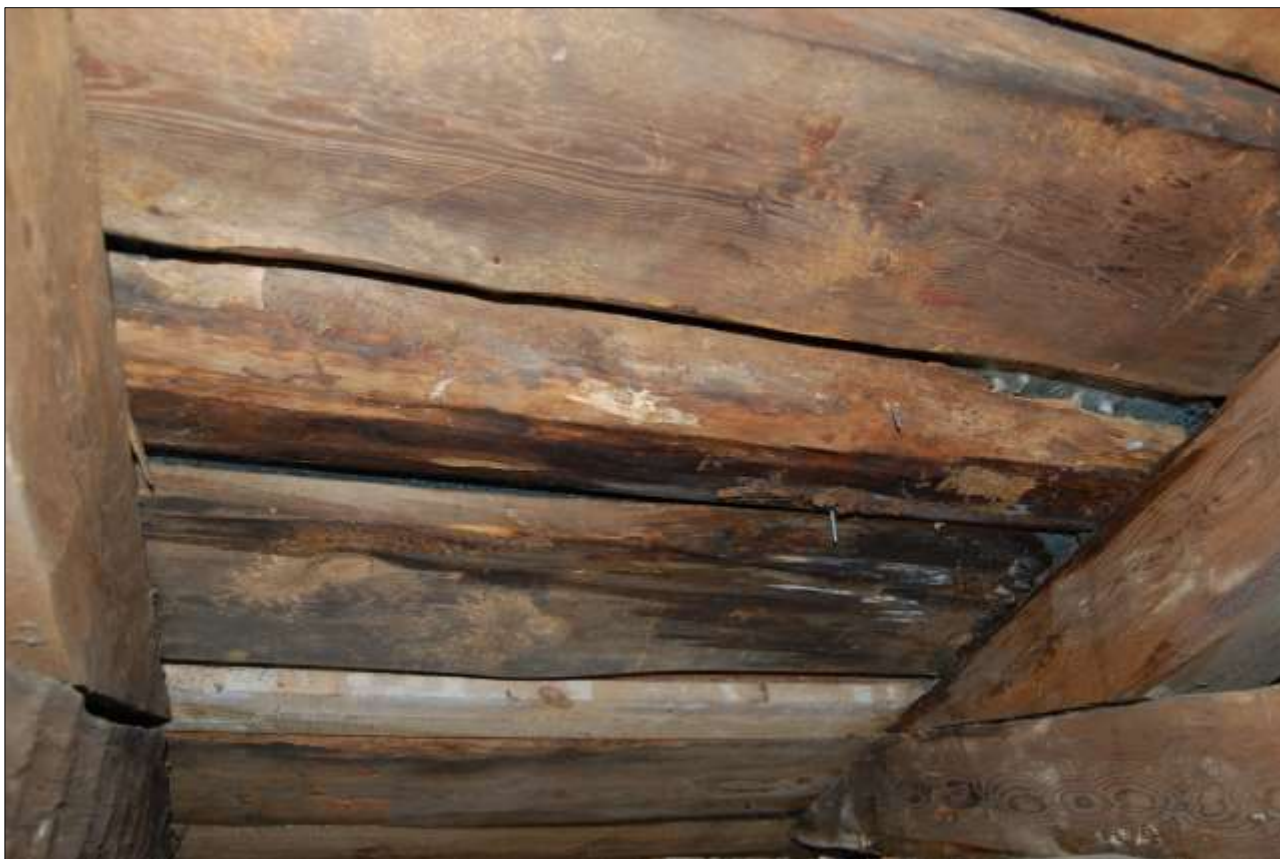
Makasiinin kolmas kerros, takasivu, keskikohdan ja pohjoispään puoliväli. Ruodelaudoitus (tuppilauta) on vuosien 1851–1852 aikaista. MMT, 30\_SLN\_Riihisaari\_24102012.jpg

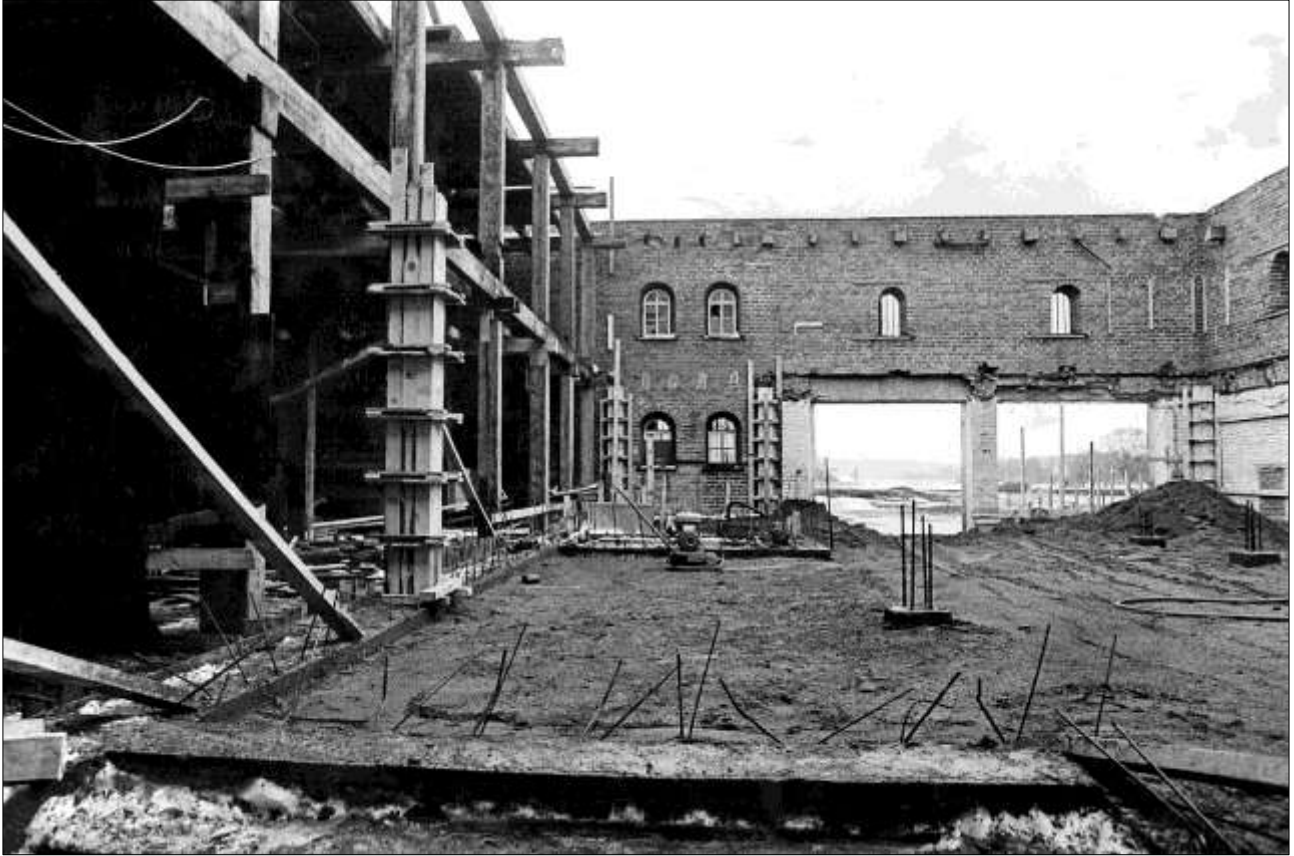
Makasiinin pohjoispää muutostyön kourissa 23.10.1982. Kuva on otettu nykyisen museon sisäänkäynnin kohdalta kohti takasivua. Vasemmalla näkyy laarien pilarirakenne ja vaakajuoksut. Takaseinällä 1. ja 2. kerroksen ikkunoiden välissä näkyy aikaisempien betoniportaiden tieltä katkaistut ja umpeen muuratut vaakajuoksujen kolot. 3. kerroksen juoksut on katkaistu ilm. tässä remontissa. Takasivun vasen autotallin oviaukko jätettiin käyttöön, mutta oikeanpuolimmainen muurattiin umpeen. Takaseinästä voi päätellä, että tähän osaan aikaisemmin tehty, 1. ja 2. kerroksen välinen betoniholvi ei ulottunut porraskäytävän kohdalle. SLNMM 99:4.

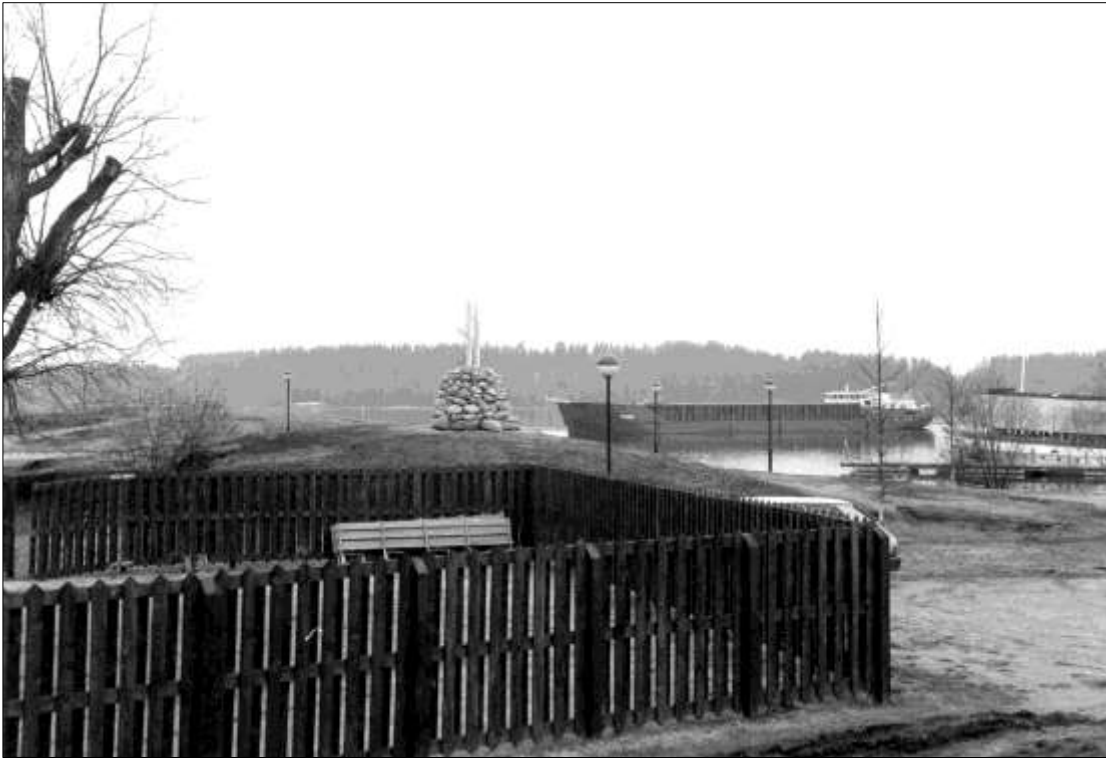
Makasiinin ”takapihaa” vuonna 1989. Lauta-aidan takana näkyvät silloiset pallomaiset valot, kivitumppi (joka on vielä nykyin paikoillaan ilman puuosia), rahtialus m/s Piano syväväylällä ja s/s Savonlinna talvehtimissuojuksissa museolaiturissa. SLNMM 539:31.

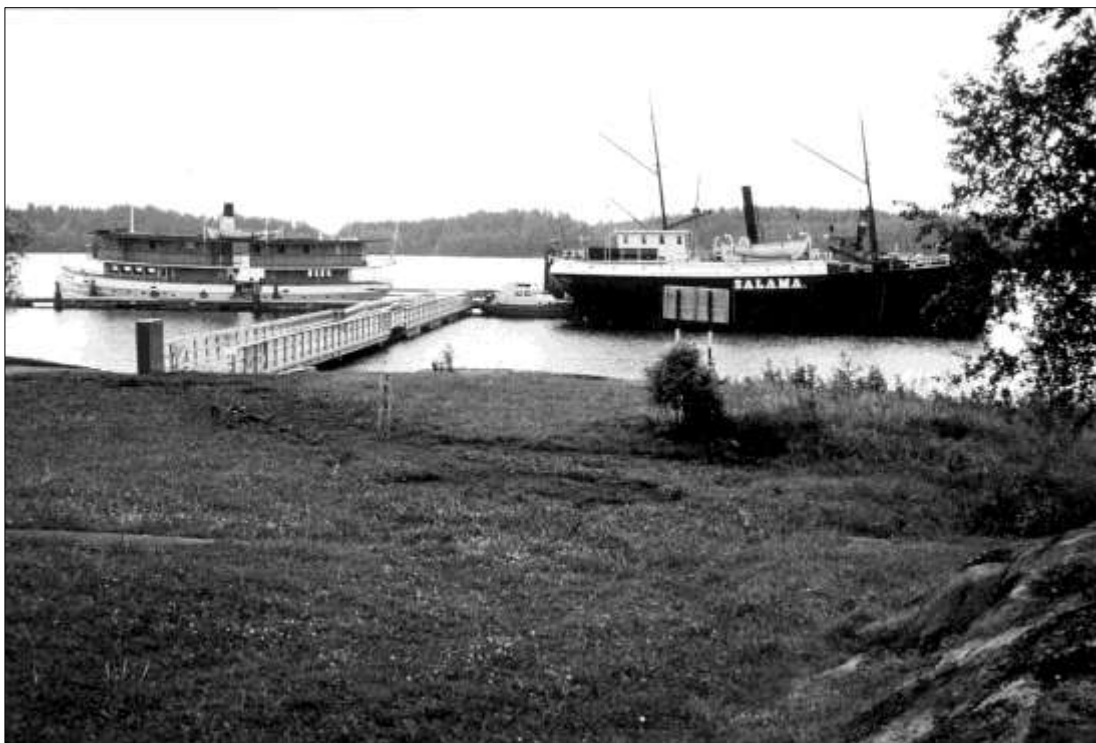
Museolaivalaituri valmistumisvuonna 1987 – portit olivat vain kaiteen korkuisia. Museolaivalaiturissa vasemmalla matkustajalaiva s/s Savonlinna ja oikealla höyrykuunari s/s Salama, jonka takana on tervahöyry Mikko. SLNMM 313:10.

Museorakennuksen avaamisen jälkeen valmistui museolaivojen laituri. Laiturista on asiamerkintöjä vuosilta 1985–1986. Ensimmäisenä kiinnitettiin 8 ukkopaalua (tihtaali) pohjakallioon syksystä 1986 alkaen. Kesäksi valmistunut laituri koostuu rannanpuoleisesta kiinteästä laiturista, joka lepää kuuden betonirenkaan päällä. Putkirakenteinen nivelsilta yhdistää kiinteän laiturin kelluvaan betoniponttoonilaituriin, jota kannattelee 14 kelluvaa järvenpohjaan ristiinankkuroitua A-betoniponttoonaa (Partek). Päälaiturin pituus on n. 79 m ja leveys n. 2,9 m. Yhdyslaiturin pituus on n. 55 m ja leveys n. 2,9 m. Puurakenteet – tihtaalit mukaan lukien – ovat kestopuuta.<sup>108</sup>

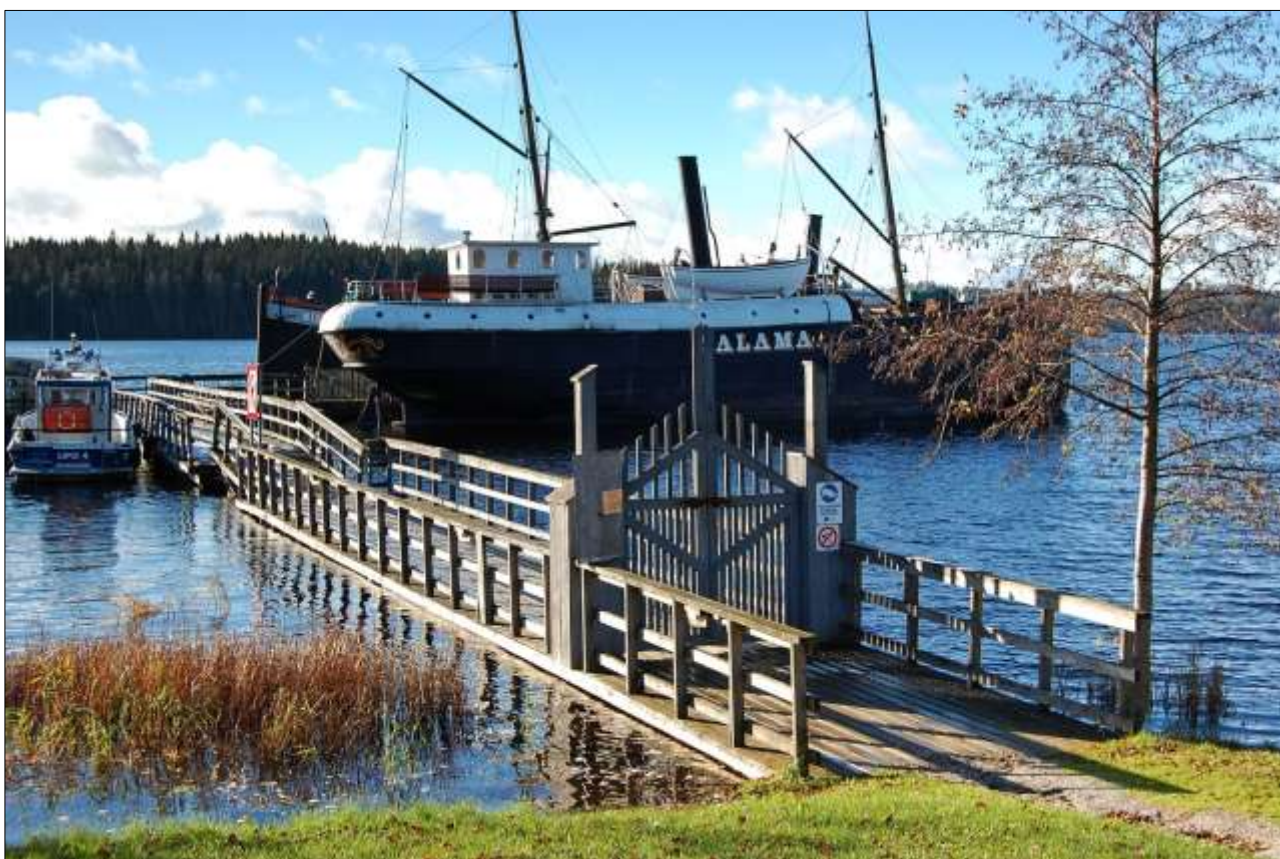
Museolaivojen yhdyslaiturin portti nykyisessä asussaan 25.10.2012. MMT, 27\_SLN\_Riihisaari\_25102012.jpg.

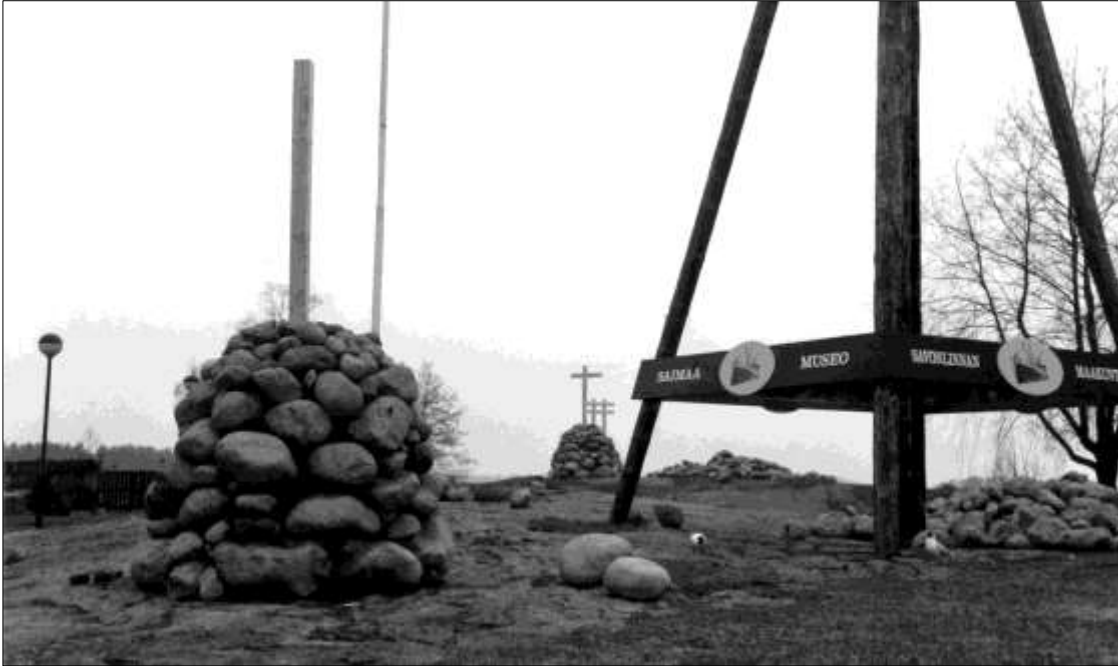
Kivikummeleiden pystytystä vuonna 1989. Vasemmalla museon takapihan lauta-aitaa. SLNMM 539:28.

Vuonna 1989 Saimaa-näyttelyyn liittyen saarelle pystytettiin sektoriloisto ja neljä kummelia. Osa kummeleista oli pystytetty jo vappuna 1989. Kolme puuosiltaan lahonnutta pohjoisinta kummelia purettiin

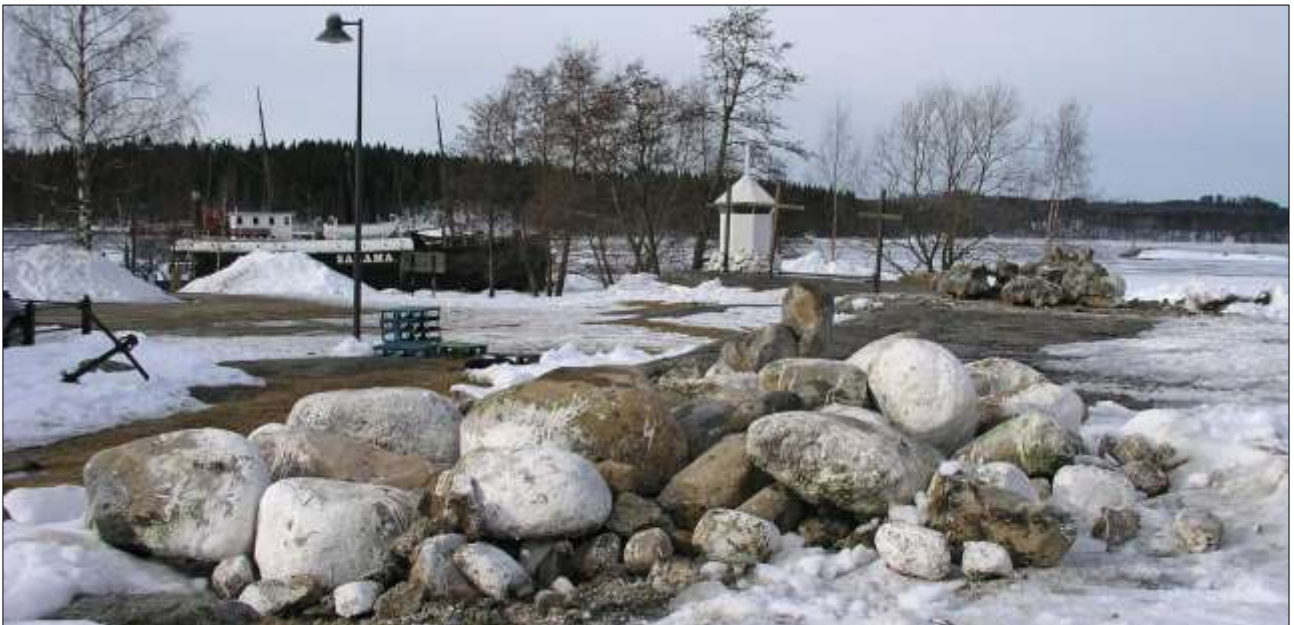
Kaksi kolmesta puretusta kivikummelista 11.4.2012. Keskellä yksi uusista 2000-luvun loppupuolen valaisimista. Takana näkyvät kallioon pulttatut kolme ristiä liittyvät Savonlinna-Säämingin seurakunnan ja Teatterimylly ry:n tuottamaan Via Dolorosa-pääsiäisdraamaan. MMT, 04\_SLN\_Riihisaari\_11042012.jpg

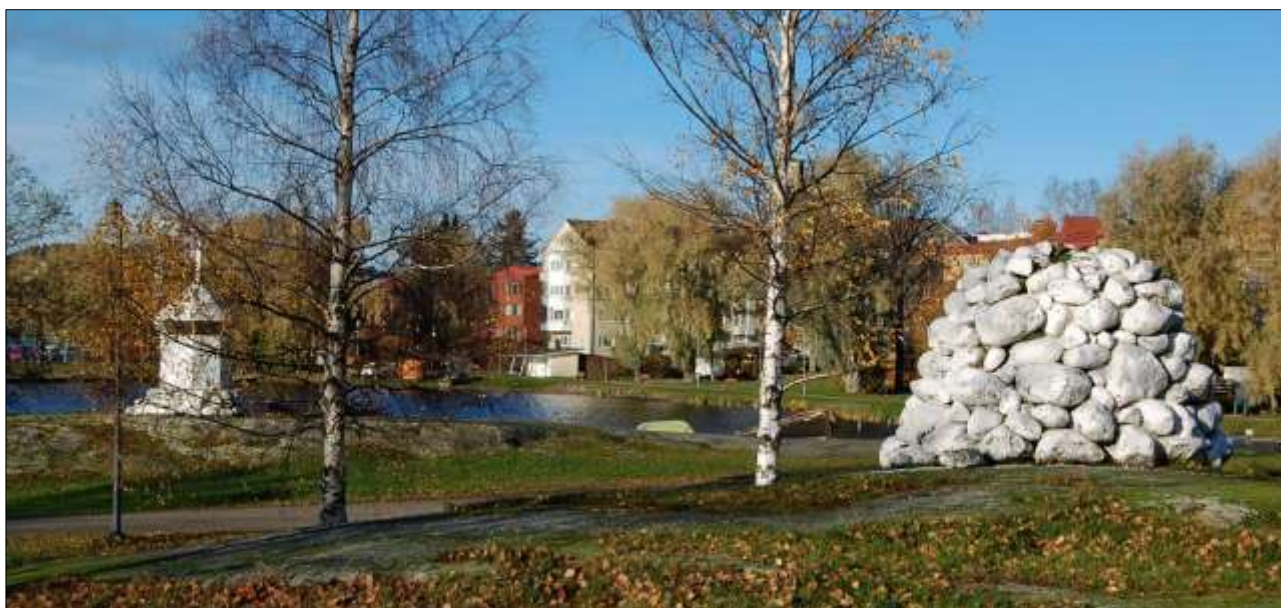
Sektoriloisto ja jäljellä oleva kivikummeli ilman puurakenteita. MMT, 26\_SLN\_Riihisaari\_25102012.jpg.

11.4.2012<sup>112</sup>. Norjalaismallinen, valurauta elementeistä valmistettu ja valkeaksi maalattu loisto on peräisin Vuoksen vesistöalueelta. Tällaisia samanlaisia loistoja poistettiin noin kymmenkunta kappaletta syväväylien varrelta, koska ne olivat matalia, eivätkä siten antaneet tarpeeksi valoa. Loiston sijaintipaikaksi on esitetty Pihlajaveden Varisluotoa (Variskongi) sekä Puumalan Parkonsaarta (Parkonpää). Varisluodossa on loisto alkuperäisellä paikallaan ja Puumalan Parkonsaaresta loisto poistettiin ja palautettiin kunnostettuna. Näissä kunnostuksissa kuitenkin kierrätettiin loistoja, joten ne eivät palautuneet välttämättä alkuperäisille paikoille.<sup>113</sup>

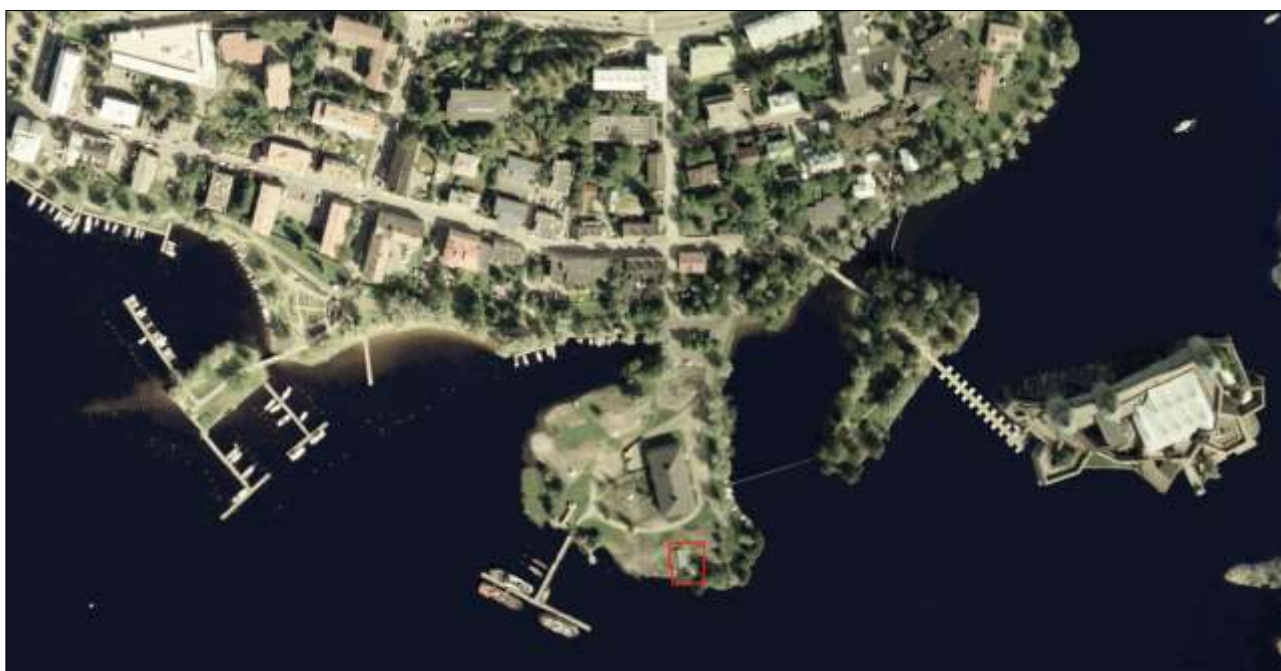
Teatterin lava ja näyttämö merkitty punaisella. Lohiata erottuu selvästi Riihi- ja Tallisaaren välillä. SLNK, Ilmakuva 2000.

Teatterintekijöitä Kuopiosta, Jyväskylästä ja Turusta rakensi ja teki kesäteatteria Riihisaaren kalliolla vuonna 1993. Teatteritoiminta jatkui ainakin vuosina 1994 ja 1996–1997. Puurakenteinen lava ja näyttämö, jotka sijaitsivat saaren eteläkärjessä, purettiin syksyllä 2001.<sup>114</sup>

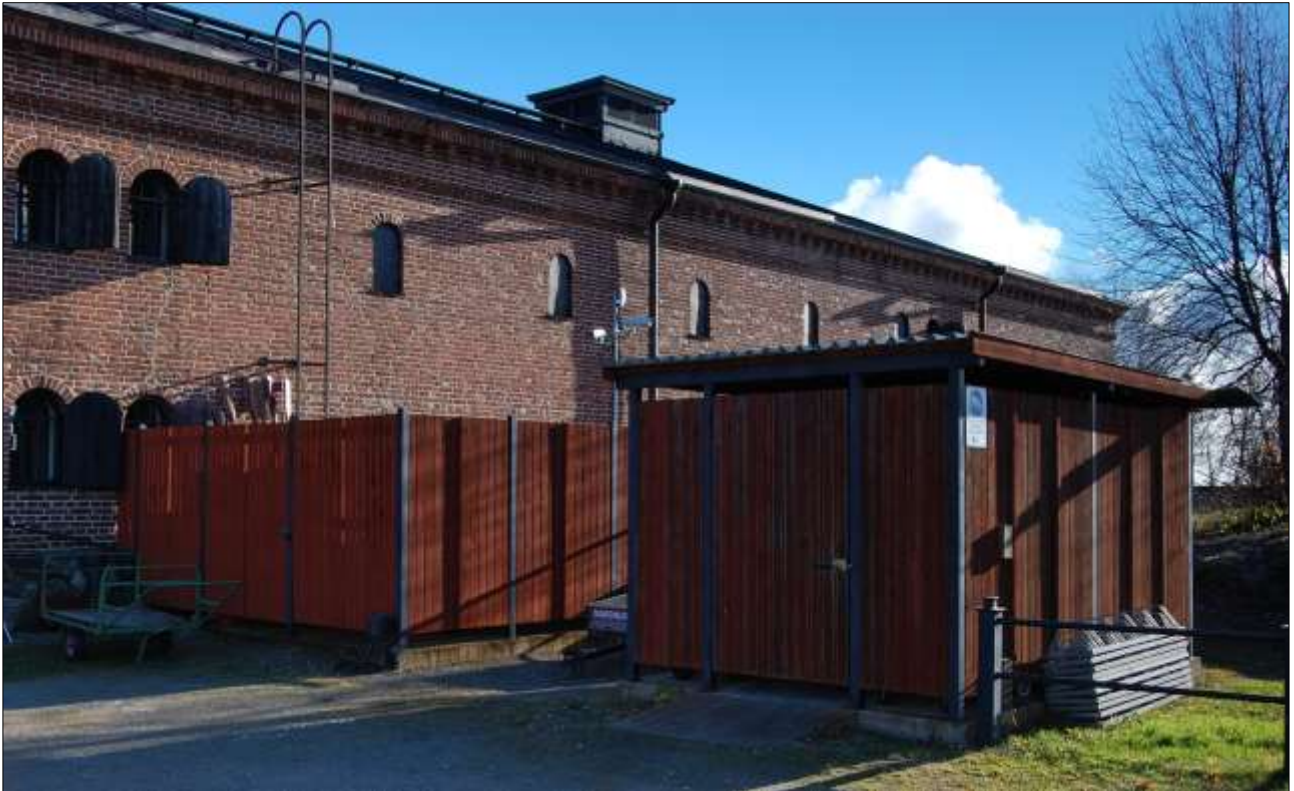
Makasiinin takasivun liuosjäähdytinaitaus ja jätekatos vuodelta 2003. Oikealla näkyy saman vuonna valmistunutta teräsaitaa. Kuvattu 25.10.2012. 28\_SLN\_Riihisaari\_25102012.JPG.

Vuonna 2003 museon taakse rakennettiin liuosjäähdytinaitaus ja jätekatos. Molemmissa on perustana betonilaatta, runkona mustaksi maalatut teräspalkit ja vuorauksena punaiseksi maalattu lauta. Jäähdytinaitauksessa ei ole kattoa, jätekatoksessa on erittäin loiva pulpettikatto (mustaksi maalattu profiilipelti). Samalla museon taakse rakennettiin teräsaita, joka korvasi v. 1980-luvun puolivälissä valmistuneen puuaidan.<sup>116</sup>

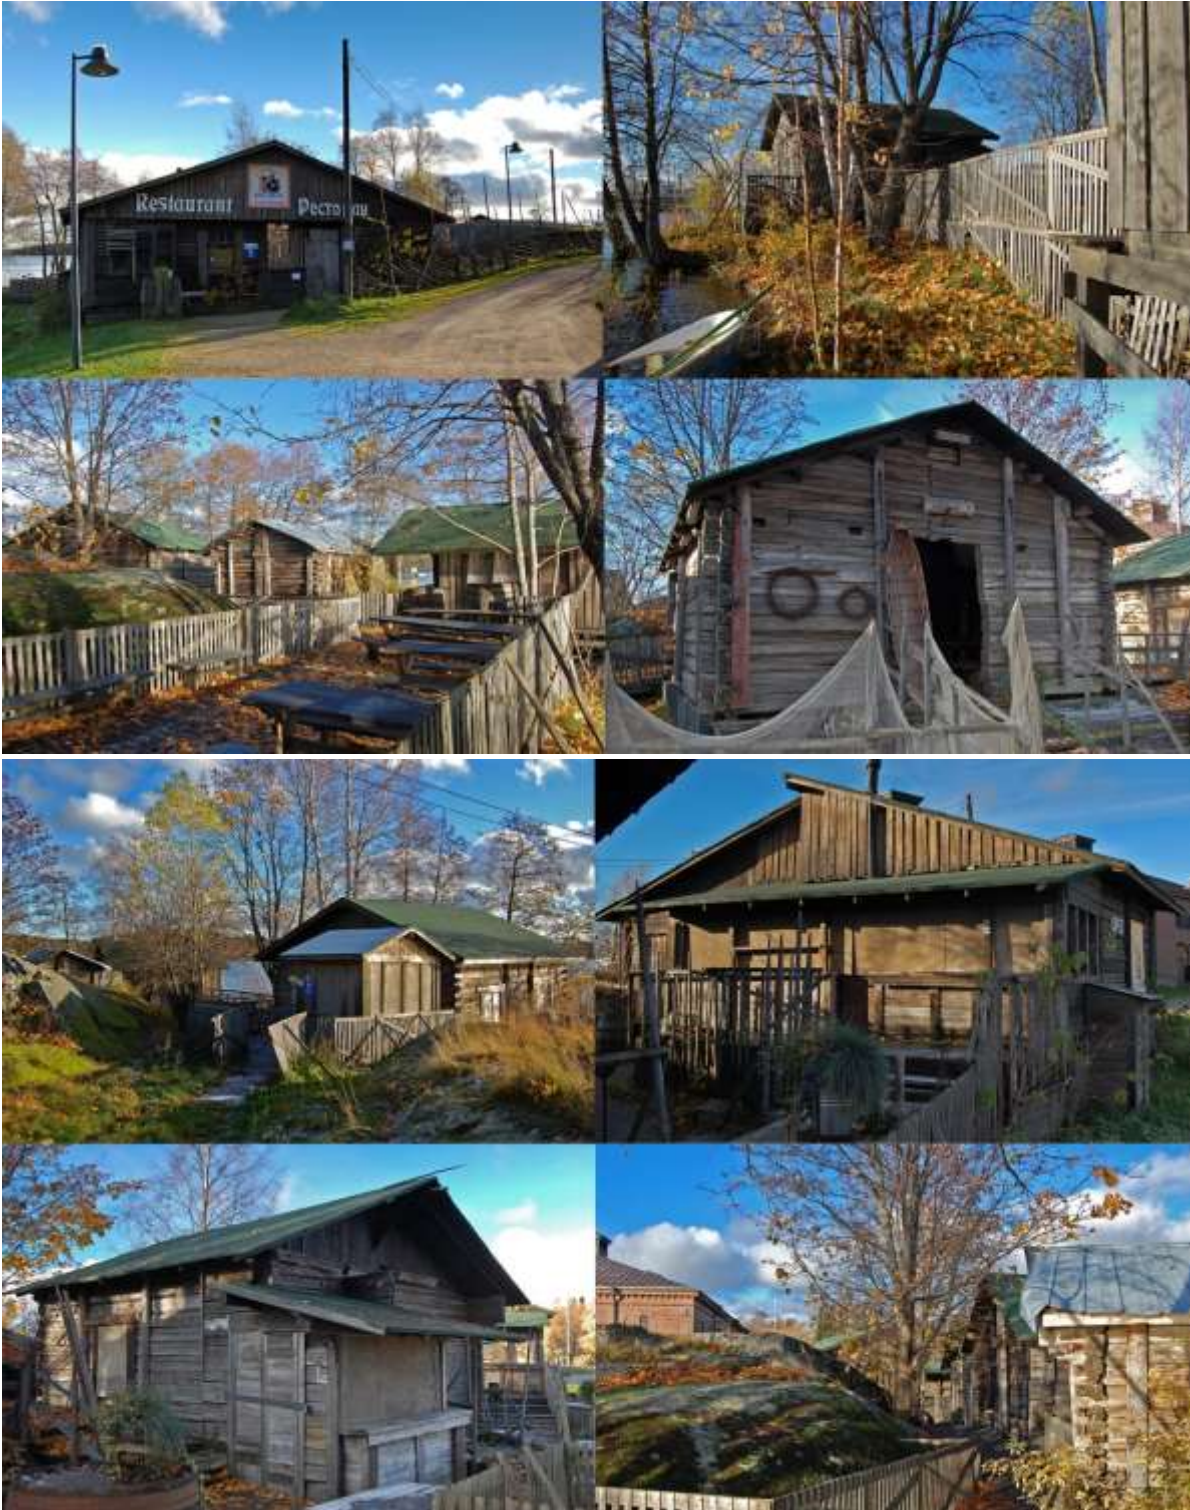
Keskiaikaravintola Hilpeän Munkin rakennuksia ja rakenteita 25.10.2012. MMT, 23\_SLN\_Riihisaari\_25102012.jpg;  
 07\_SLN\_Riihisaari\_25102012.jpg, 13\_SLN\_Riihisaari\_25102012.jpg, 16\_SLN\_Riihisaari\_25102012.jpg,  
 19\_SLN\_Riihisaari\_25102012.jpg; 14\_SLN\_Riihisaari\_25102012.jpg, 21\_SLN\_Riihisaari\_25102012.jpg,  
 20\_SLN\_Riihisaari\_25102012.jpg, 17\_SLN\_Riihisaari\_25102012.jpg.

Maakuntamuseo sopi keskiaikaravintola Hilpeän munkin kanssa 3-vuotisen vuokrasopimuksen vuonna 2005 – ravintolan toiminta alkoi saman vuoden kesäkuussa. Yrittäjä pystytti saaren eteläkärkeen kuistilla varustetun keittiörakennuksen ja viisi ravintolakatosta. Luvan rakennusten pystytykseen antoi suullisesti Museovirasto (Matti Laamanen). Seuraavana vuonna rakennettiin uusi ravintolakatos sekä muutettiin keittiön ja ravintola katosten pinta-aloja. Yrittäjä anoi ja sai vuonna 2008 jatko-aikaa ravintolatoiminnalle viideksi vuodeksi. Keväällä 2008 eteläkärjessä oli seitsemän erillistä rakennusta. Rakennusten yksityiskohdat eivät vastaa perinteistä hirsirakentamista.<sup>117</sup> Rakennukset on purettava toukokuun 2013 loppuun mennessä<sup>118</sup>.

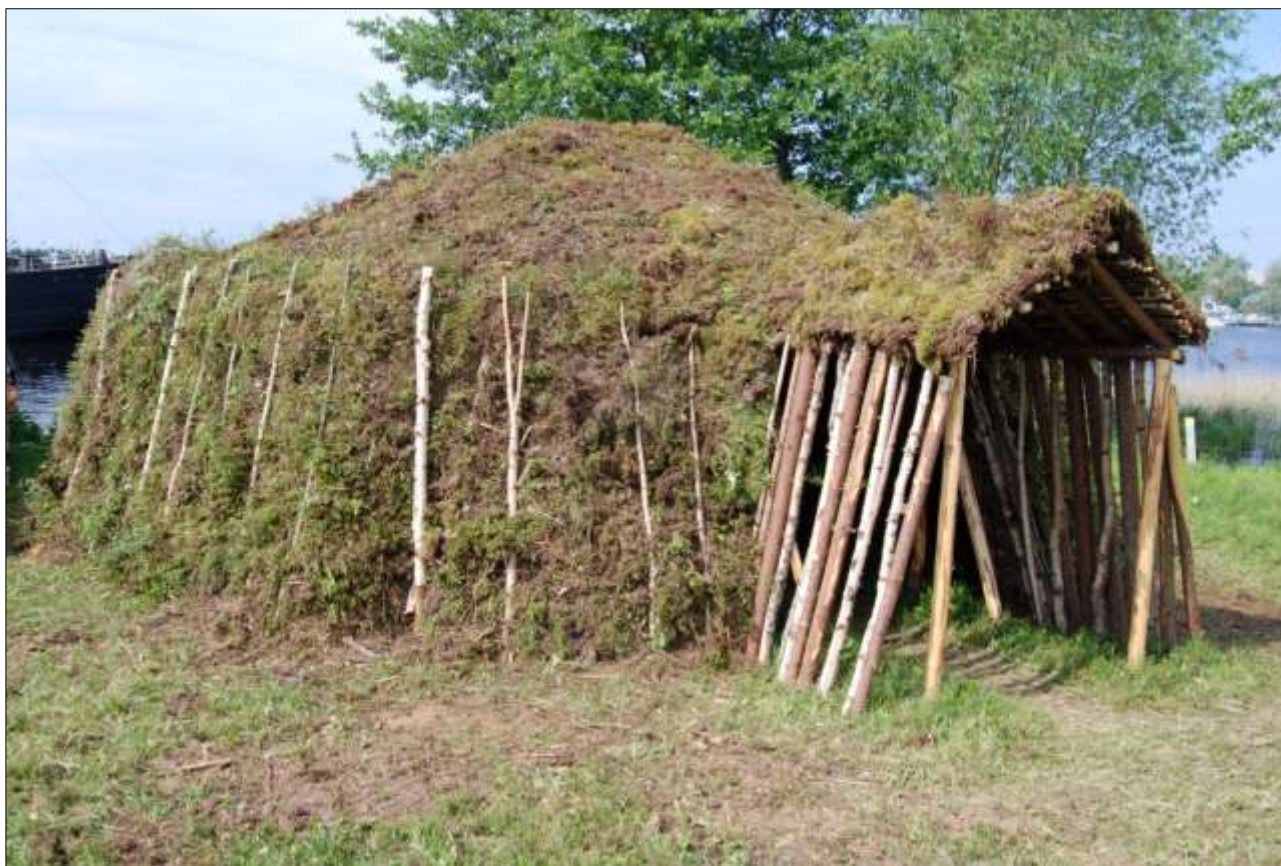
Jurtta-tyyppinen kota kesäkuussa 2008, takana museolaiturissa s/s Salama. MMT, SLN\_Riihisaari\_20062008.jpg.

Kesällä 2008 rakennettiin puusta, turpeesta ja tuohesta kotarakennus (halk. n. 6,5 m, kork. 2,5–3 m) rantaan museolaivalaiturin lähelle. Jurтта-tyyppinen ja tulisijalla varustettu rakennus liittyi valtakunnalliseen Suomen kulttuurirahaston rahoittamaan Myrsky-nuorisoprojektiin. Museoviraston puolsi rakennuslupaa

sähköpostitse (Selja Flink). Kodalle paikoillaan pysyttämiseksi anottiin jatkoaikaa vuoden 2010 loppuun, jonka jälkeen kota purettiin. Museovirasto puolsi jatkoaikaa (Selja Flink).<sup>119</sup>

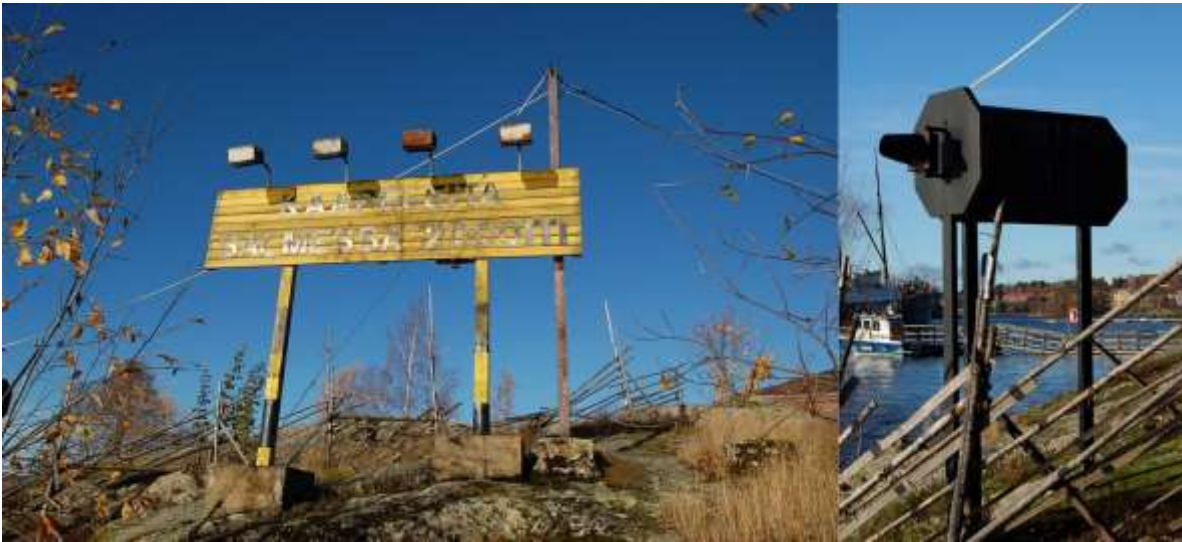
Riihisaaren etelä- ja länsirannalla on laivaliikenteeseen liittyviä laitteita, varoitustauluja ja ilmajohtoja pylväineen. Molemmat kuvat ovat länsirannalta 25.10.2012. MMT, 24\_SLN\_Riihisaari\_25102012.JPG, 25\_SLN\_Riihisaari\_25102012.JPG.

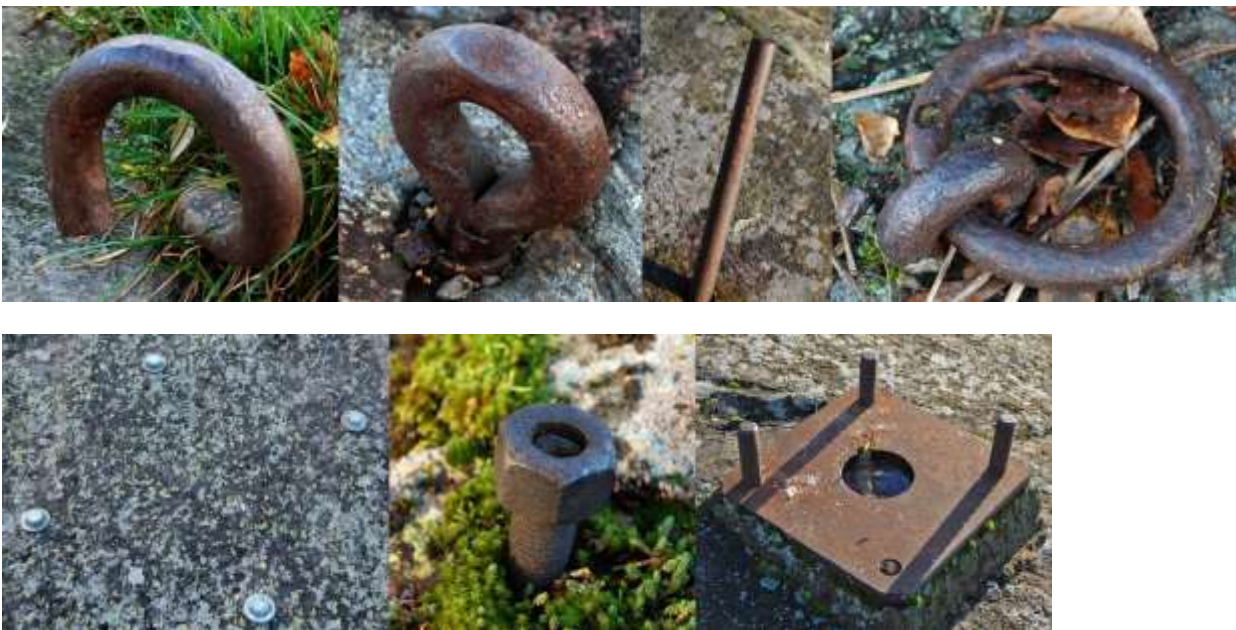
Vanhempaa ja uudempaa Riihisaaren kallioon kiinnitettyä terästä. Kuvattu 25.10.2012. MMT, 31\_SLN\_Riihisaari\_25102012.JPG, 33\_SLN\_Riihisaari\_25102012.JPG, 37\_SLN\_Riihisaari\_25102012.JPG, 32\_SLN\_Riihisaari\_25102012.JPG, 36\_SLN\_Riihisaari\_25102012.JPG, 35\_SLN\_Riihisaari\_25102012.JPG, 34\_SLN\_Riihisaari\_25102012.JPG.

Maastokatselmuksessa 25.10.2012 alueelta ei löytynyt jäänteitä saaressa aiemmin olleista rakennuksista. Saaren eteläkärjestä vuonna 1984 puretun parakin kohdalla on ollut järveen ulottuvat teräsputki, jota ei voitu veden korkeudesta ja Hilpeän munkin rakennuksista johtuen paikantaa. Erityisesti länsirannalla on jäänteinä erilaisia teräslenkkejä ja tankoja liittyen laivojen ja veneiden yms. kiinnittämiseen. Teräslenkit
